**KAJIAN CEPAT
DAMPAK ERUPSI GUNUNG MERAPI 2010
TERHADAP SUMBERDAYA LAHAN PERTANIAN
DAN INOVASI REHABILITASINYA**

**Badan Penelitian dan Pengembangan Pertanian
Kementerian Pertanian
2012**

KAJIAN CEPAT DAMPAK ERUPSI GUNUNG MERAPI 2010 : BENCANA DAN BERKAH GUNUNG MERAPI TERHADAP SUMBERDAYA PERTANIAN

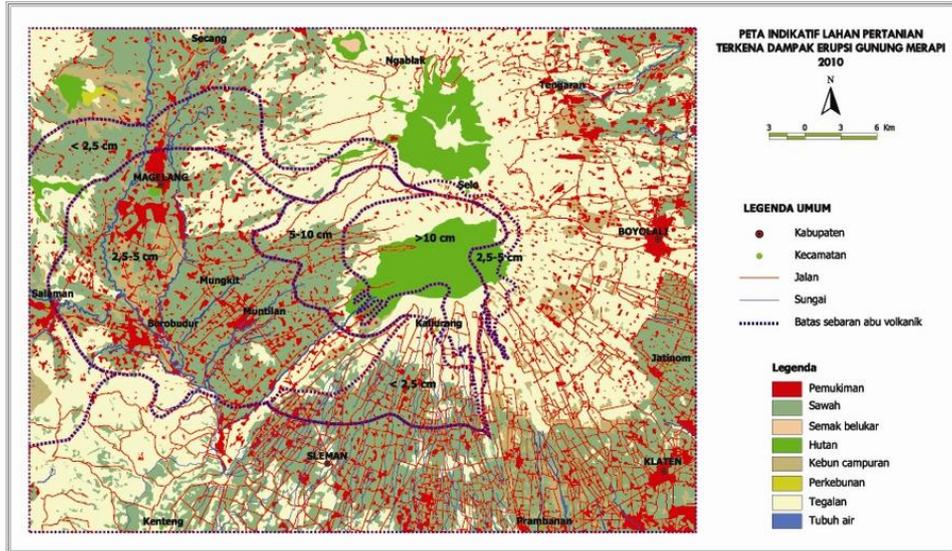
Gambar 1. Dampak erupsi Gunung Merapi terhadap lahan pertanian, 2010

Peta indikatif lahan pertanian yang terkena dampak erupsi baik akibat lava, awan atau abu panas, abu vulkanis, lahar panas dan lahar dingin (Lihat Gambar 1) diolah kembali dan disajikan pada Gambar 8. Berdasarkan ketebalan abu dari sumberdaya lahan yang terkena dampak erupsi Gunung Merapi telah disusun rekomendasi pemanfaatan atau rehabilitasi lahan yang disajikan pada Gambar 8.

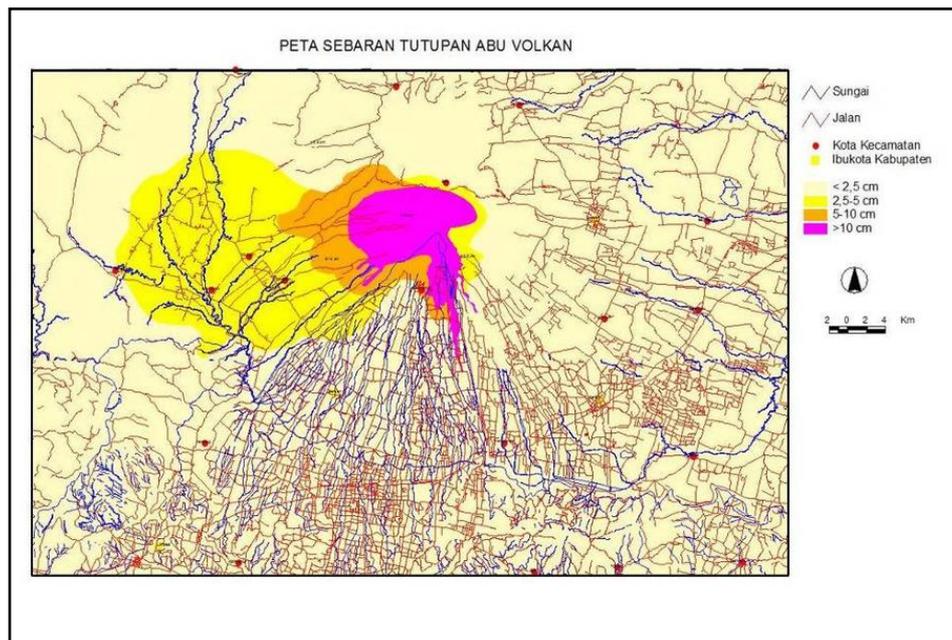
Gambar 2. Dampak erupsi berupa tutupan abu (cm) dari Gunung Merapi, 2010

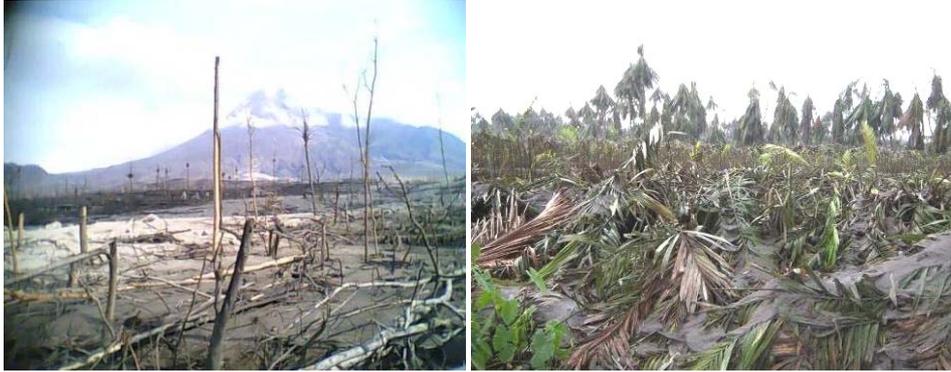
Gambar 3. Lahan pertanian dan tanaman masyarakat (kebun salak) yang rusak akibat erupsi Gunung Merapi pasca November 2010.

Akibat dampak erupsi yang paling merugikan menimpa lahan pertanian baik akibat awan atau abu panas maupun lahar dingin. Lahan sawah, kebun atau perkebunan, kebun campuran yang ditutup abu tebal mencapai luas total sekitar 89.243 ha (Tabel 1). Gambar 1 dan 2 menunjukkan sebaran lahan yang terkena dampak erupsi Gunung Merapi. Daerah Magelang sendiri mengalami kerusakan pada tanaman pangan sekitar 2.500 ha dan tanaman hortikultura sekitar 2.500 ha (Tabel 2 dan 3; Gambar 3).

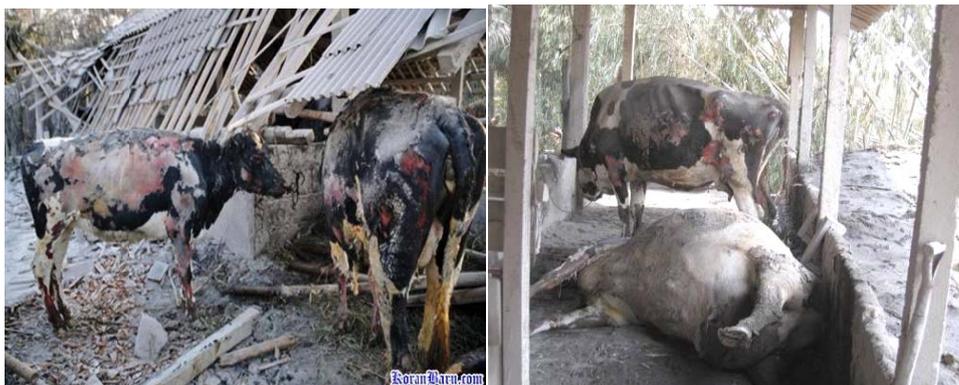
Gambar 4. Kondisi ternak sapi akibat awan atau abu panas erupsi Gunung Merapi pasca November 2010.

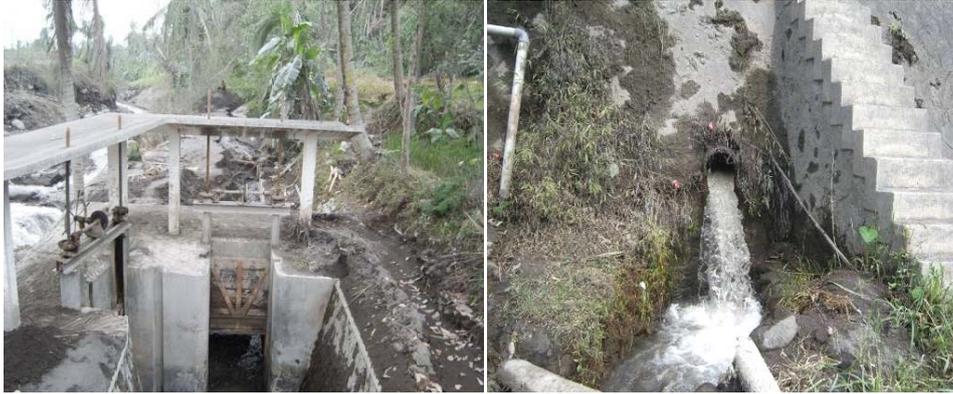
Gambar 5. Infrastruktur irigasi yang rusak akibat erupsi Gunung Merapi pasca November 2010.

Infrastruktur pertanian yang mengalami kerusakan akibat erupsi Gunung Merapi antara lain bangunan air, saluran-saluran, jalan usaha tani, jalan desa, alat-alat dan mesin pertanian seperti traktor, gudang penyimpanan hasil, dan mesin dan gudang penggilingan padi. Akibat kerusakan infrastruktur ini akan berpengaruh terhadap : (1) penurunan debit air karena turunnya daya sandang/simpan air akibat kerusakan vegetasi; (2) penyediaan air terganggu karena rusaknya jaringan irigasi/pengairan, dam/waduk/ penampung air; (3) penurunan kualitas air karena tercemar abu dan senyawa kimia lainnya sehingga perlu antisipasi terhadap limbah air cucian (*wash load*) yang terbawa air sungai ke daerah hilir/perkotaan, yang mungkin mencemari air.; (4) ancaman banjir dan longsor akibat penurunan daya sandang lahan/air (DAS); (5) sarana air bersih seperti di Tuk Bebeng (Glagaharjo dan Umbulharjo) dan Tuk Kaliadem (Kepuharjo) terganggu aktivitasnya; (5) saluran irigasi seperti di Kali Boyong (Sinduharjo, Ngaglik) dan Sungai Kuning (Berembe, Ngemplak) mengalami pendangkalan 1 – 3 m, perlu pengerukan menggunakan alat berat (Beck Hoe); (6) pemukiman sementara di Wilayah Rawan (parah) di Dusun Plosokerep, Umbulharjo, Cangkringan perlu pembangunan 2.526 rumah sederhana dengan ukuran 36 m², dengan fasilitas dua kamar tidur, dapur dan MCK. Gambar 5 menunjukkan kerusakan pada fasilitas irigasi pasca erupsi Gunung Merapi 2010.

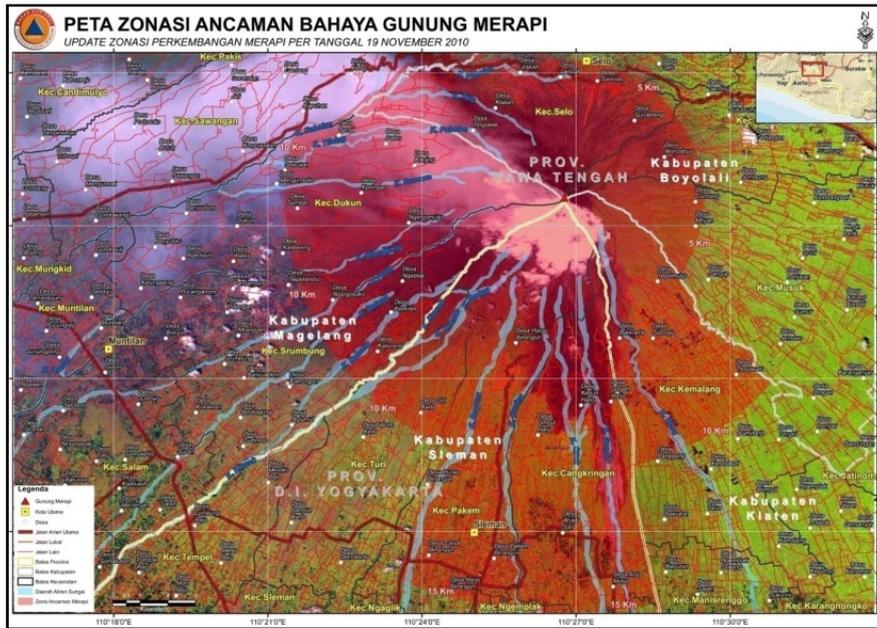
Gambar 6. Peta zonasi ancaman bahaya Gunung Merapi 2010

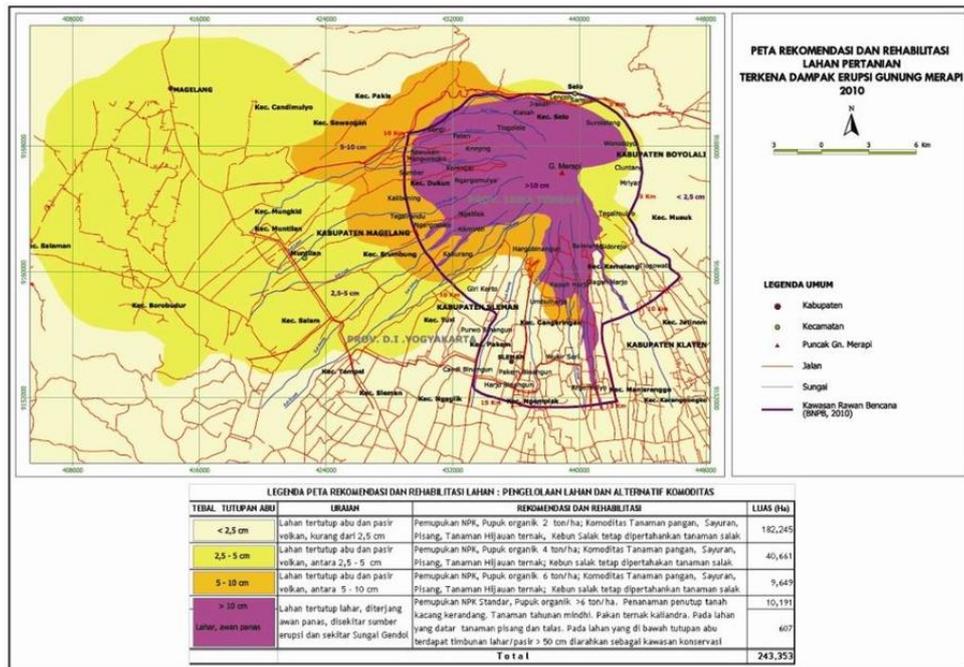
Gambar 8. Peta rekomendasi dan rehabilitasi lahan pertanian yang terkena dampak erupsi Gunung Merapi

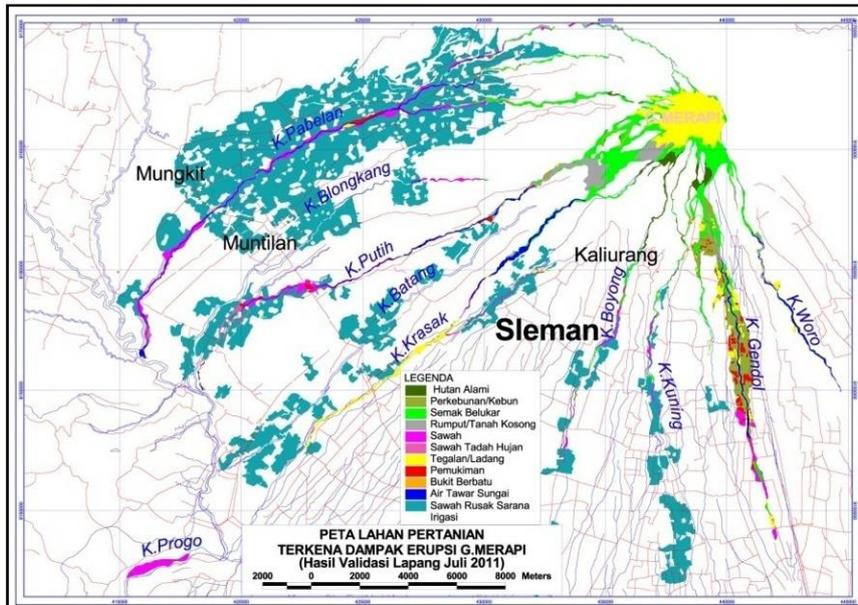
Gambar 9. Peta lahan pertanian yang terkena dampak erupsi Gunung Merapi

Kajian pasca erupsi Merapi setelah terjadinya pergerakan bahan dari lokasi penimbunan bahan erupsi tertentu, terutama penutupan terhadap saluran irigasi lahan-lahan, serta aliran lahar dingin dari analisis data citra yang tersedia mendapatkan peta luas dan sebaran lahan pertanian yang terkena dampak erupsi terdiri dari sawah, kebun, semak dan campuran (Gambar 9). Tabel 6 menunjukkan jumlah bendung, luas areal pertanian dan jumlah kecamatan yang terkena dampak erupsi.

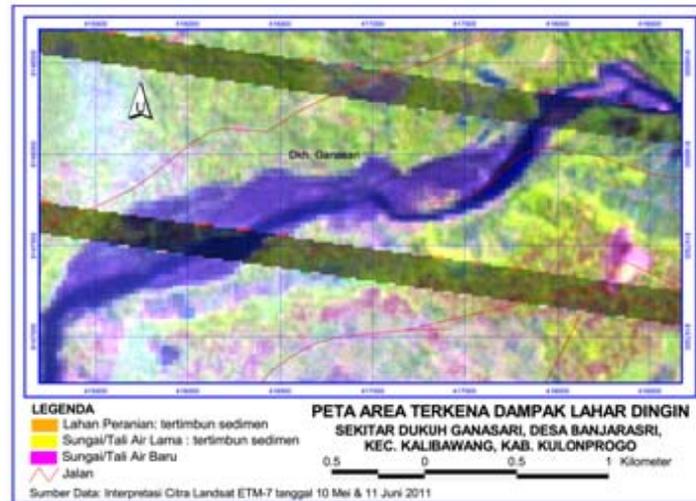
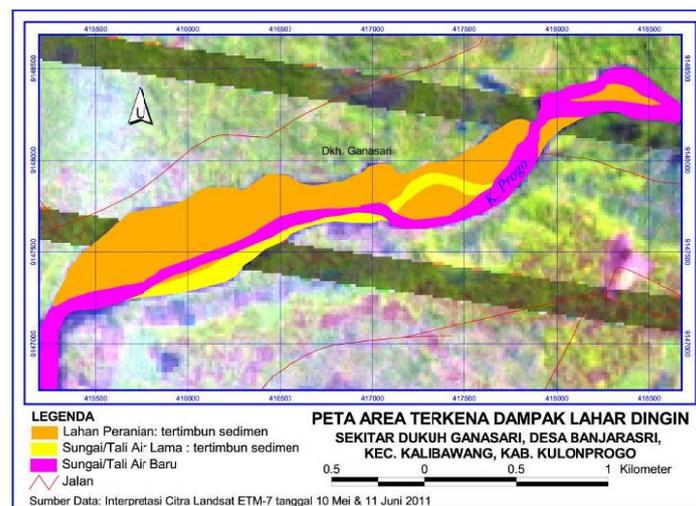
Gambar 10. Areal yang terkena dampak lahar dingin Merapi sekitar Dukuh Ganasari, Banjarsari, Kalibawang, Kulonprogo.

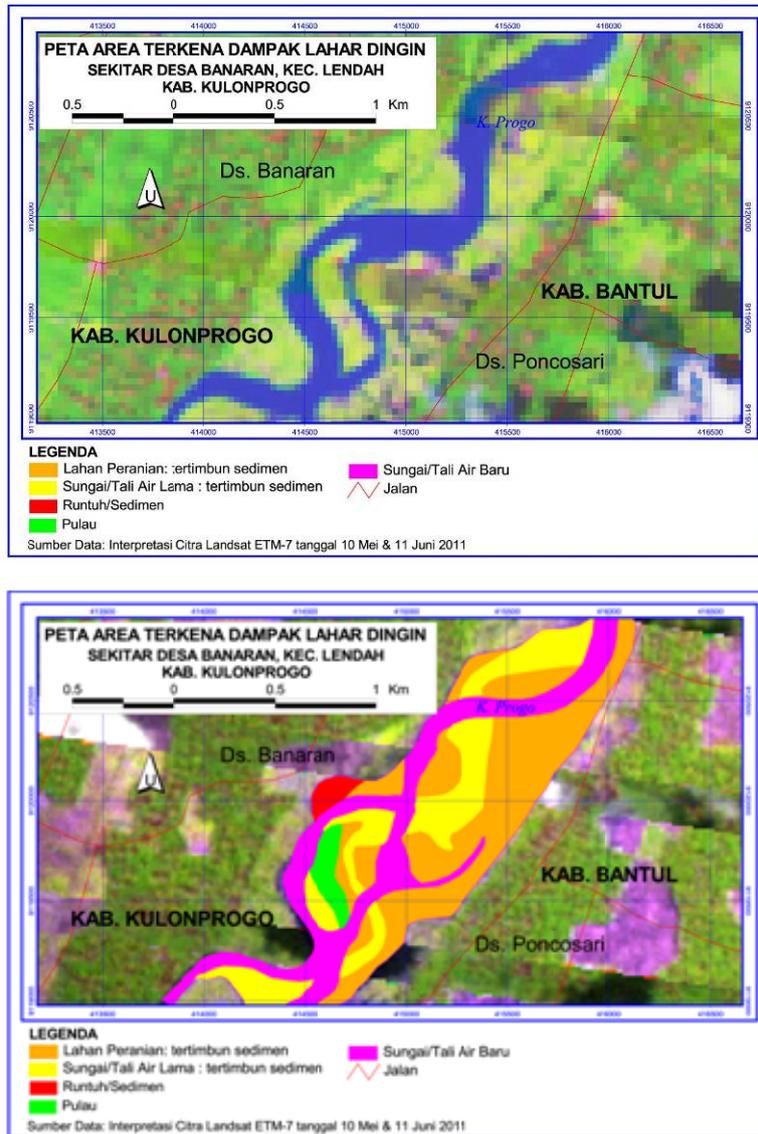
Gambar 11. Areal yang terkena dampak lahar dingin Merapi sekitar Desa Banaran, Lendah, Kalibawang, Kulonprogo.

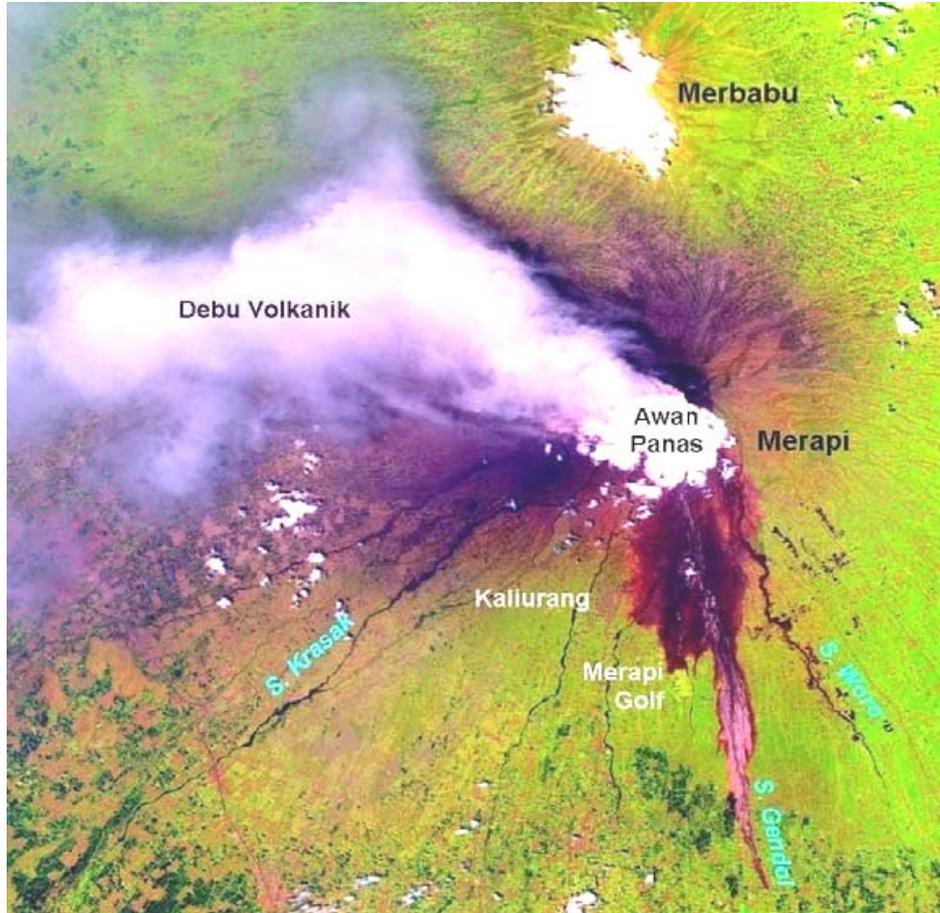
Gambar 15. Citra satelit SPOT rekaman tanggal 12 November 2010, yang menggambarkan sebaran material erupsi Gunung Merapi. Material lava dan awan panas mengalir ke selatan mengikuti aliran Kali Gendol

Pada letusan Gunungapi Merapi akhir tahun 2010, dari lubang kepundan dikeluarkan jutaan meter kubik material panas yang berupa lava yang terdiri dari batu, kerikil dan abu vulkan. Aliran lava dan awan panas yang mengalir ke selatan di sepanjang Kali Gendol sampai sejauh 14 km dari puncak Merapi, jarak terjauh aliran lava yang telah dicapai dari beberapa letusan terdahulu. Material erupsi yang meletus tahun 2010 ini sekitar 150 m³ berada di kawasan lereng atas Merapi, dan hingga kini sekitar 60%-nya masih berada puncak/ lereng atas, siap meluncur dan menyebar ke lereng bawah mengikuti aliran air sungai yang berhulu di lereng merapi. Diperkirakan sekitar 3-4 musim hujan lagi atau sampai tahun 2014 bahan erupsi Merapi tersebut akan habis terangkut, berupa banjir lahar dingin. Erupsi Gunung Merapi yang terekam pada Citra satelit SPOT tanggal 12 November 2010 disajikan pada Gambar 15.

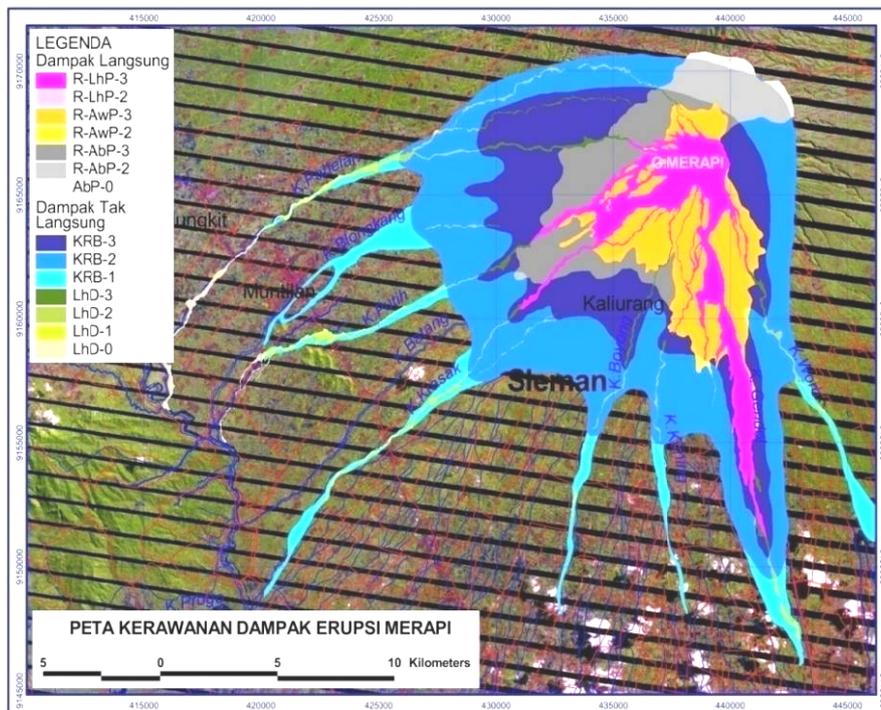
Gambar 16. Tingkat kerawanan bencana (KRB) dampak erupsi Gunungapi merapi dan jenis-jenis material erupsi yang menimbun lahan pertanian dan permukiman di kawasan lereng Gunung Merapi

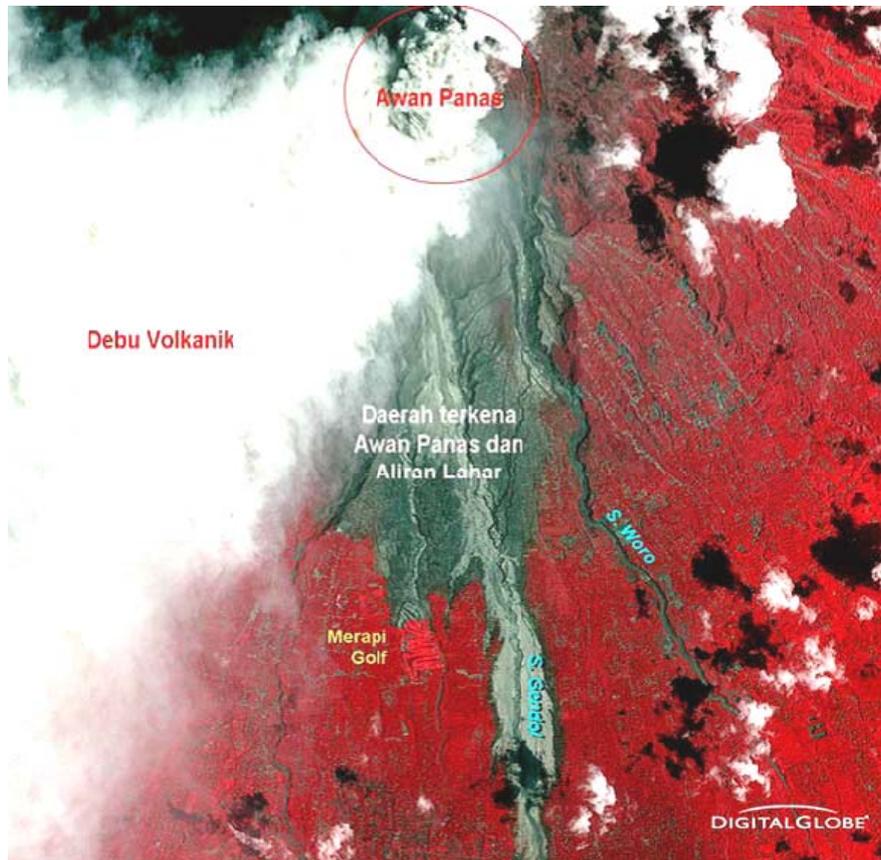
Gambar 17. Kawasan Kali Gendol yang terkena aliran awan panas dan lahar pada erupsi Bulan November 2010 (Aster-Digital Globe, Nop 2011 dan UGM, 2011)

Kenampakan sebaran lahar dari puncak Merapi kearah kali Gendol dan sekitarnya yang terekam pada citra satelit ASTER bulan November 2010 disajikan pada Gambar 17 dan Gambar 18.

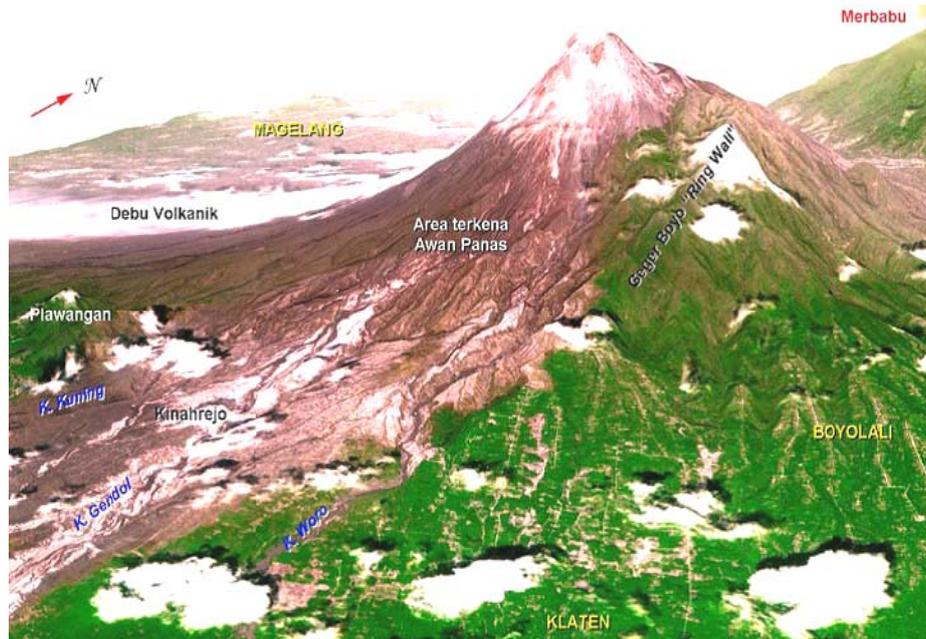
Gambar 18. Peta Citra satelit 3 dimensi, daerah terkena awan panas dan lahar, Erupsi Merapi, tanggal 10 November 2010 (Foto Digital Globe dan UGM, 2011)

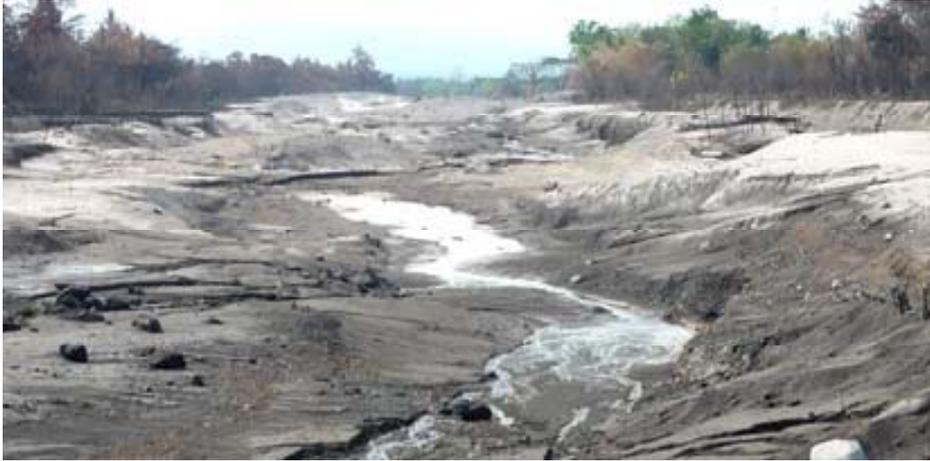
Gambar 19. Material Lahar (pasir, kerikil dan batu) yang menimbun Kali Gendol dan pepohonan sekitar sungai yang terbakar terkena awan panas

Jejak letusan dan semburan awan panas langsung dapat dilihat lewat pohon yang tumbang tercabut akarnya dan pohon terbakar awan panas. Letusan material lava dan awan panas tanggal 5 November 2010 merayap sampai jarak 15 km kearah lereng selatan dari puncak mengikuti alur kali Gendol. Muntahan material letusan yang tertimbun di lereng atas, bila di puncak merapi terjadi hujan deras, akan memicu banjir lahar di semua sungai dan anak sungai yang berhulu di puncak Merapi. Banjir ini mengancam lahan pertanian, permukiman dan infrastruktur dan penghidupan masyarakat di sekitar sungai. Lahar yang memenuhi Kali Gendol dan pepohonan yang terbakar terkena awan panas disajikan pada Gambar 19.

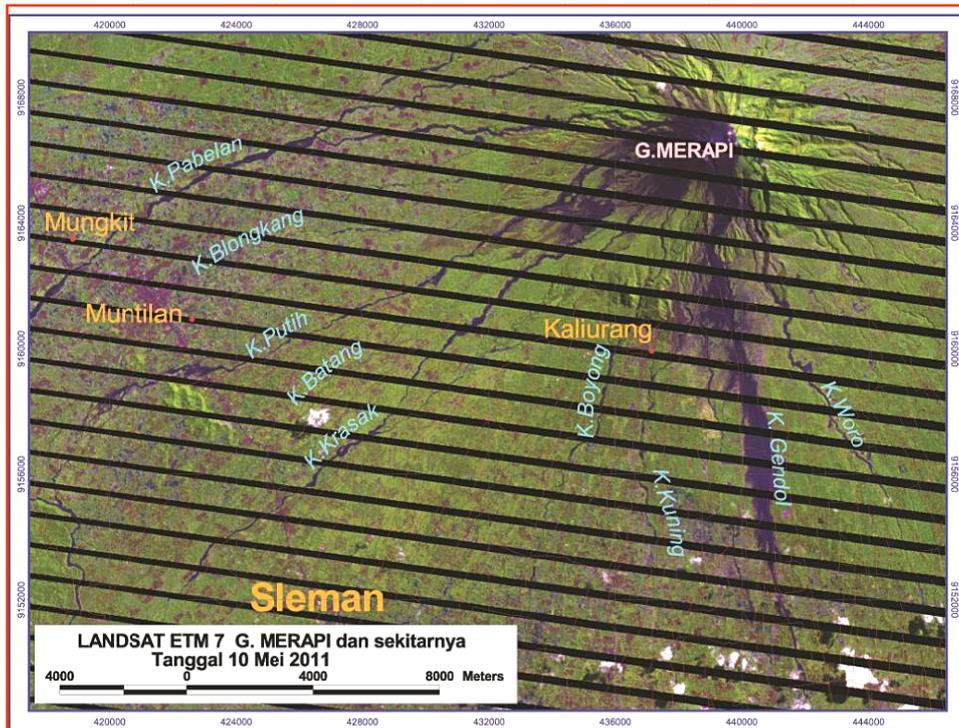
Gambar 20. Beberapa Kali yang mengalir di bagian lereng selatan dan barat Merapi dan berhulu di puncak merapi yang diindikasikan terjadi banjir lahar dingin bila terjadi hujan deras di puncak Merapi

Beberapa sungai yang mengalir di lereng barat dan selatan Gunung Merapi dan hulunya berasal puncak Gunung Merapi diindikasikan berpotensi terjadi banjir lahar dingin dan meluap ke sekitar jalur aliran, bila sewaktu-waktu bagian puncak merapi turun hujan, antara lain: anak-anak kali Pabelan (Kali Senamat, Kali Apu, Kali Tringsing), Kali Putih, Kali Blongkeng, Kali Krasak, kali Batang, Kali Boyong, Kali Kuning Kali Gendol, dan Kali Woro. Beberapa sungai yang telah terjadi banjir lahar dingin dan masih akan terjadi selama musim hujan dapat dilihat pada rekaman Citra satelit Landsat ETM tanggal 10 Mei 2011 (Gambar 20).

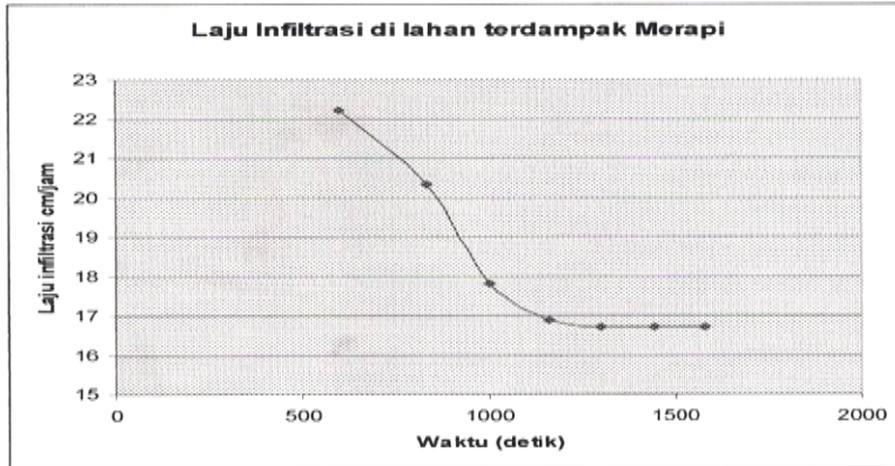
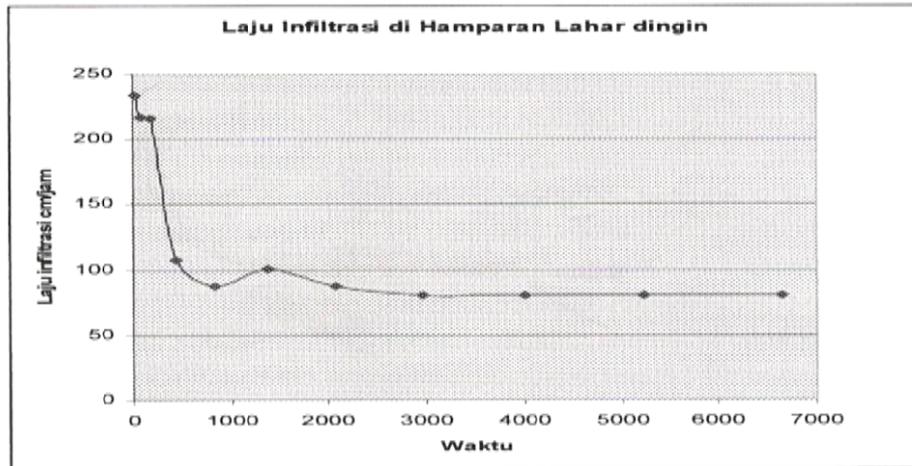
Gambar 1 Laju infiltrasi di lahan terdampak Merapi

Gambar 2 Laju infiltrasi di hamparan lahar dingin

Gambar 21. Laju Infiltrasi pada lahan pertanian tertimbun lahar dingin dengan ketebalan 1-2 meter di daerah Kec Cangkringan Kabupaten Sleman

Beberapa sifat dan karakteristik tanah diamati di lapang untuk mendapatkan informasi tentang kondisi tanah pertanian terdampak, termasuk upaya penanggulangan rehabilitasinya. Salah satu contoh dalam kajian cepat ini adalah infiltrasi di bahan erupsi diatas tanah asal. Laju infiltrasi terlihat pada dua bahan yang berbeda, dapat memberikan gambaran tentang bahan tersebut (lihat Gambar 21, Halaman 54).

Berdasarkan hasil analisis laboratorium terhadap contoh-contoh tanah yang tertimbun lahar dingin menunjukkan bahwa lahar berupa material kasar/berpasir dengan kandungan fraksi pasir lebih dari 50%. Pasir lepas bersifat mudah sekali meloloskan air. Dari hasil pengujian dengan “ring infiltrometer” pada lahan pertanian (sawah) yang terkena timbunan lahar dengan ketebalan 1-2 meter menunjukkan dalam waktu 1.000 detik (sekitar 15-20 menit) lahar tersebut sudah jenuh air. Pada awalnya material lahar tersebut cepat sekali meresapkan air, dengan laju infiltrasi 22 cm per jam. Namun pada detik ke 1000 sampai ke 1100 (sekitar 15 sampai 20 menit kemudian) laju infiltrasi sudah stabil dan mendekati titik jenuh (Gambar 21). Dengan demikian dapat dikatakan bahwa timbunan lahar yang berada di lereng merapi apabila di kawasan tersebut terjadi

hujan lebat, dalam waktu 20 menit lahar tersebut sudah jenuh air dan siap meluncur kebawah memenuhi alur-alur sungai, meluap dan merusak atau menimbun lahan pertanian atau apa saja yang dilaluinya.

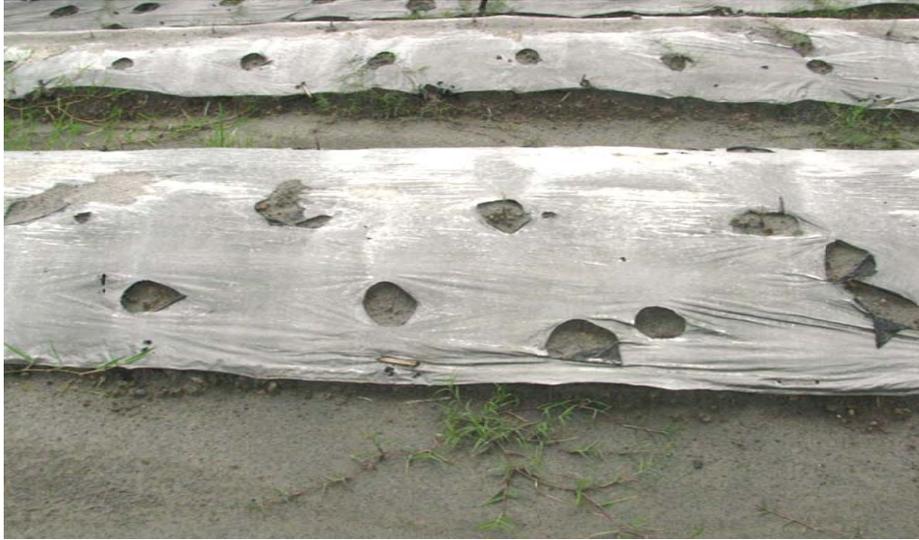
Gambar 22. Tumpukan abu 2 -3 cm pada daerah sayuran

Abu di atas tanah keras dan tidak tembus air, sehingga perlu segera dilakukan pengolahan tanah. Abu yang menyumbat lubang tanam pada mulsa plastik harus dikeluarkan karena dapat menghambat pertumbuhan tanaman dan resapan air ke dalam tanah (Gambar 22).

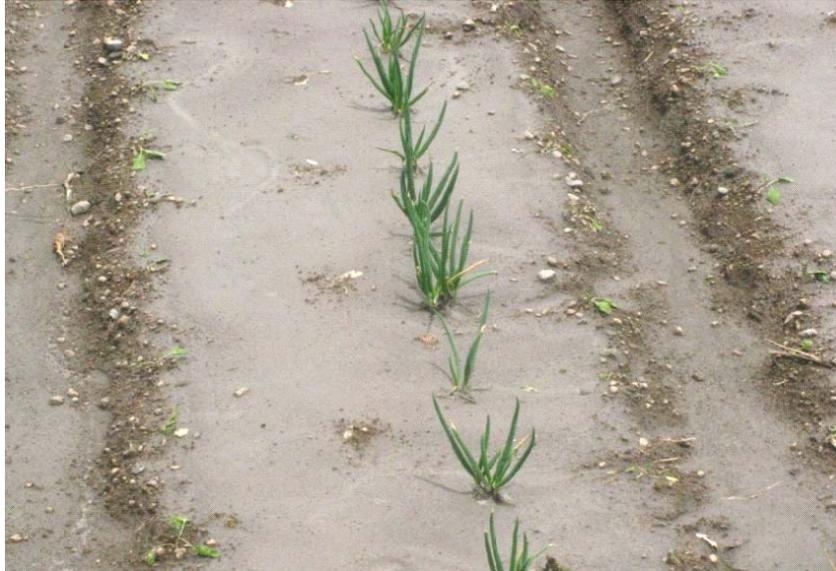
Kerusakan lahan paling dominan di Kabupaten Boyolali meliputi 3 (tiga) kecamatan, yaitu Kecamatan Cepogo, Selo dan Musuk dengan luas 4.213 ha lahan pertanian mencakup tanaman pangan, sayuran dan hortikultura, dan perkebunan. Kerusakan lahan pertanian di Kecamatan Selo oleh abu volkan pada lahan yang berjarak 2,92 km dari puncak Merapi cukup tebal mencapai ketebalan 2-3 cm, sehingga tanaman pangan (jagung), sayuran, dan perkebunan yang ada diatas tanah rusak. Hasil pengukuran dilapang pH abu dan tanah yang tertutup abu di lokasi ini berkisar pH 5,4 tergolong agak netral, jadi tidak membahayakan terhadap pertumbuhan tanaman yang akan datang. Kerusakan lahan pertanian ini meliputi luasan sekitar 847 ha. Material vulkan tidak mempengaruhi jumlah dan jenis fauna tanah, populasi cacing tanah 6 ekor/m² dan larva pendekomposer bahan organik 3 - 4 ekor/m²

Tanaman jagung pada saat pengisian tidak dapat berbuah sempurna. Saat ini tanaman bawang daun, dan rumput pakan ternak sudah mulai tumbuh normal (Gambar 23).

Gambar 23. Tutupan abu vulkanik pada tanaman sayuran di Selo

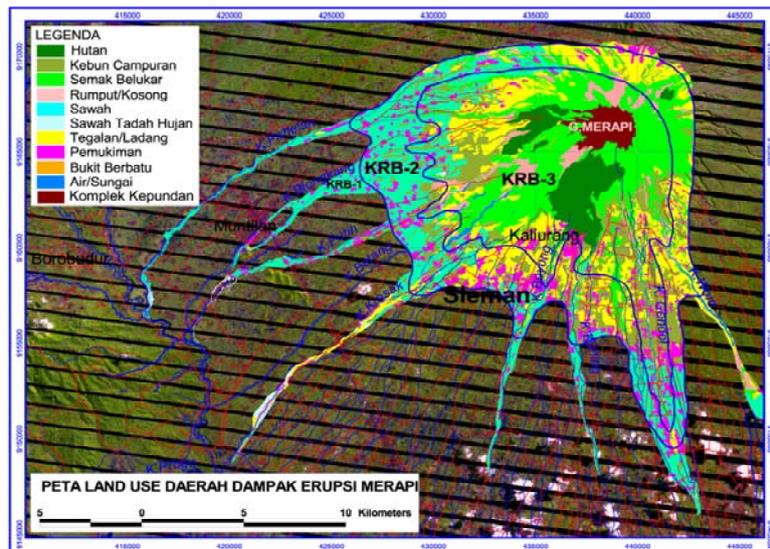
Gambar 24. Peta penggunaan lahan yang terkena dampak erupsi Merapi

Penggunaan citra Satelit dapat membantu dalam inventarisasi dan identifikasi penggunaan lahan yang mengalami kerusakan akibat erupsi maupun banjir lahar dingin gunung Merapi. Banjir lahar dingin merusak lahan pertanian di wilayah Kabupaten Magelang dan Kabupaten Sleman terutama di lahan sawah, tegalan, kebun campuran, permukiman penduduk dan semak/belukar (Gambar 24).

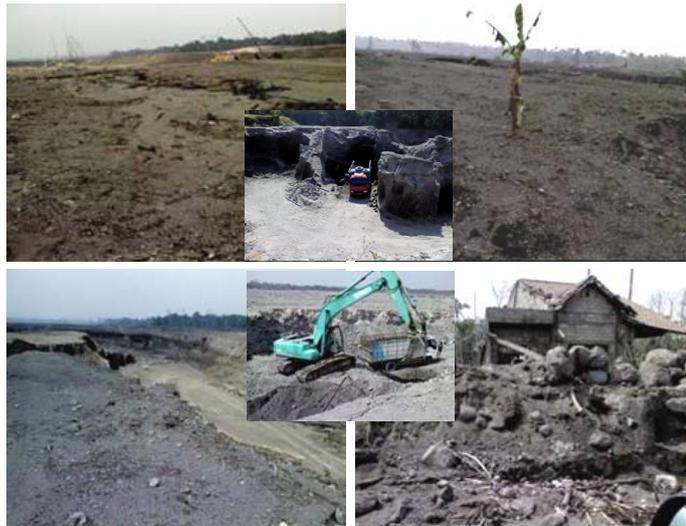
Gambar 25. Lahar dengan ketebalan > 0,5 m di Kali Gendol dan Lahar dengan ketebalan >2 m

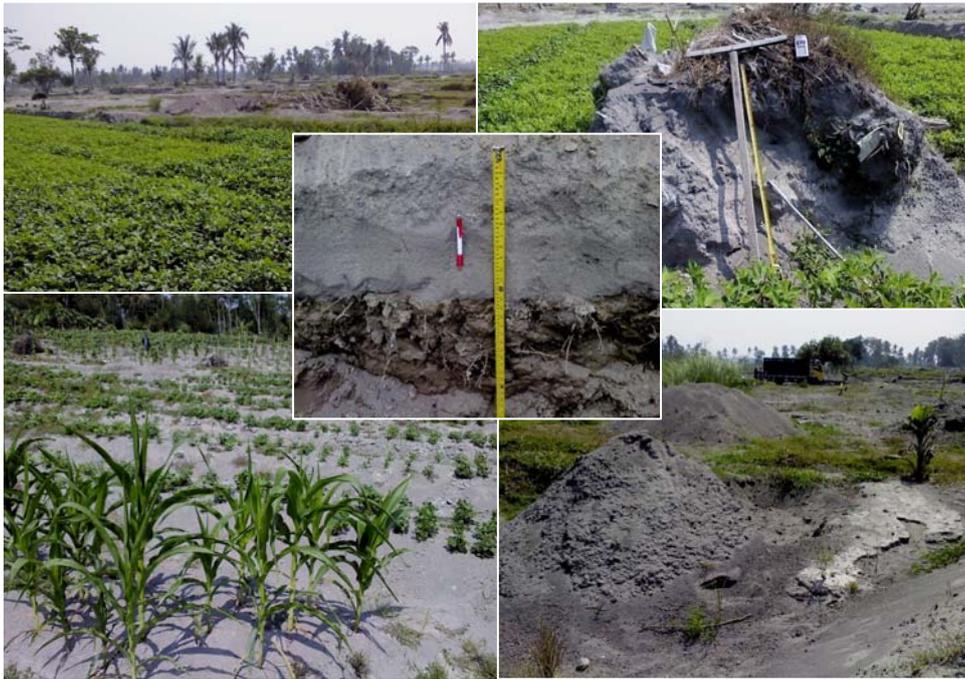
Gambar 26. Ketebalan timbunan material erupsi < 0,5m

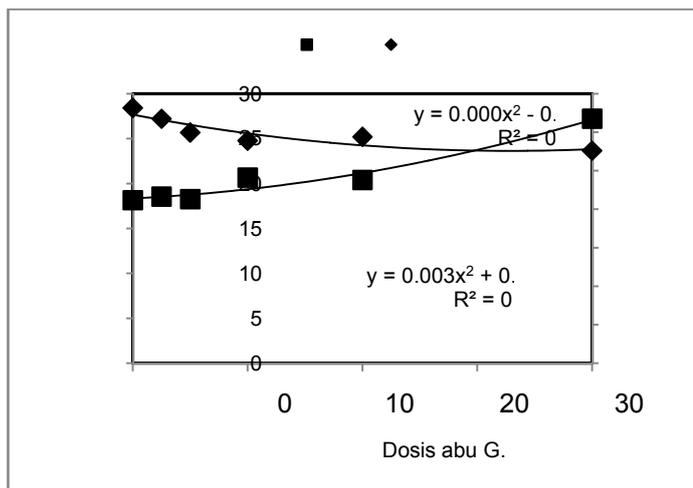
Gambar 27. Pengaruh pemberian abu vulkanik terhadap perubahan kadar Al + H dan P₂O₅

Pemberian abu letusan Gunung Merapi pada tanah Ultisol yang ditanami kedelai dapat menurunkan kadar Al tanah tetapi meningkatkan kadar P tereskrak Bray 1 (Gambar 27). Peningkatan kadar P terjadi karena kadar Al dalam tanah menurun sehingga hara P terikat oleh oksida Al dapat dilepaskan dalam tanah.

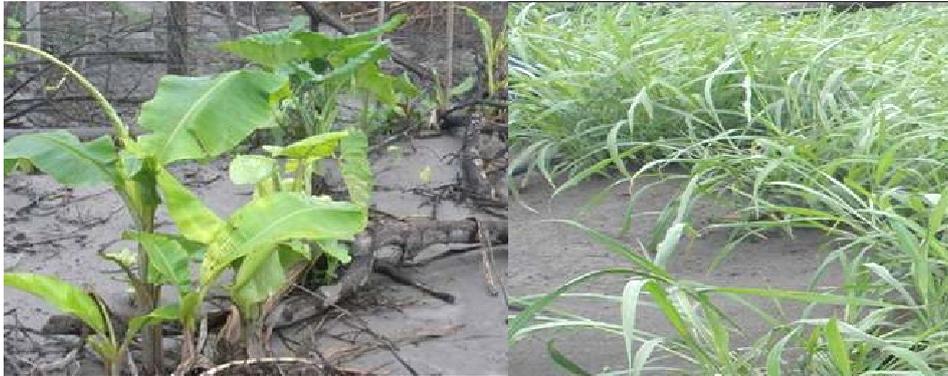
Dari hasil pengamatan lapang komoditas sayuran yang cepat beradaptasi adalah bawang daun. Sedangkan pada lahan pekarangan, jenis tanaman yang dapat menembus lapisan abu merapi adalah jenis umbi-umbian dan yang memiliki akar tinggal, seperti tanaman pisang dan talas. Pada lahan tegalan, tanaman yang cepat dan menyesuaikan diri adalah rumput pakan ternak (Gambar 29). Tanaman-tanaman ini dapat tumbuh baik akibat abu Merapi yang banyak mengandung air. Kondisi sifat fisik tanah demikian, menyebabkan lahan pertanian pasca erupsi merapi perlu pengolahan tanah yang teratur. Pengolahan tanah diperlukan untuk memecahkan lapisan atas yang banyak mengandung kadar air. Cara ini sangat efektif apabila pengolahan tanah dilakukan sampai kedalaman > 30 cm (Gambar 30). Hal ini merupakan salah satu cara rehabilitasi lahan untuk memperbaiki permeabilitas dan pori aerasi tanah. Kaidah konservasi tanah dengan sistim pengolahan tanah harus dilakukan untuk mempercepat perbaikan lahan.

Gambar 29. Tanaman pisang, talas dan rumput pakan ternak mampu tumbuh cepat pasca erupsi Merapi

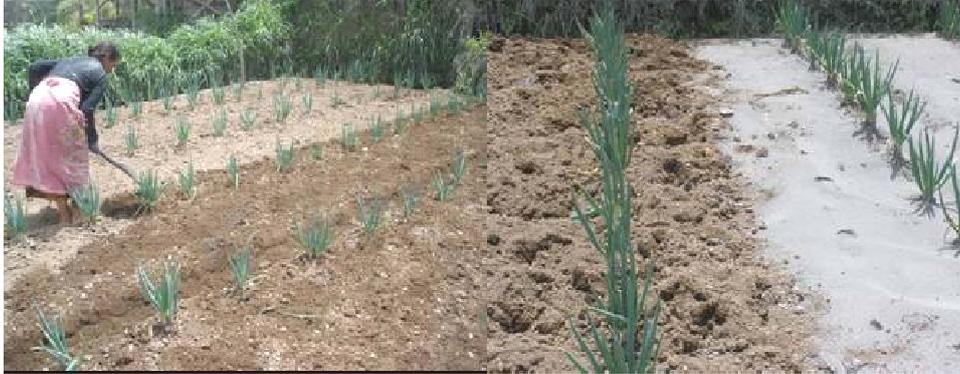
Gambar 30. Pengolahan tanah mempercepat rehabilitasi lahan pasca erupsi Merapi

Lahan yang terkena abu dan lahar merapi merupakan lahan berlereng, sehingga di lapangan terlihat adanya alur-alur bekas aliran permukaan dan bahkan banyak terjadi erosi parit sampai tebing. Abu merapi yang bertekstur pasir dan dengan lapisan tanah yang memiliki indek kemantapan agregat rendah (27-37), menyebabkan mudah terjadi erosi dan aliran permukaan.

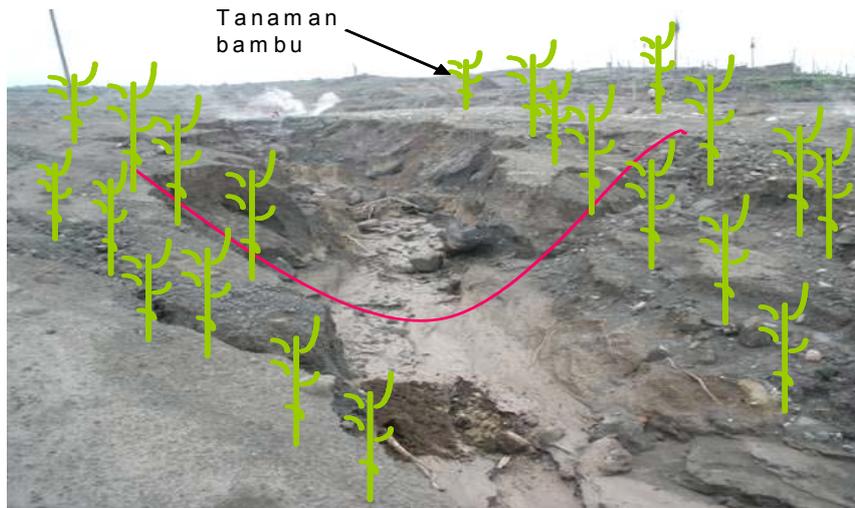
Gambar 31. Ilustrasi penanaman bambu pada erosi parit/tebing

Untuk penanggulangan bahaya erosi parit/tebing diperlukan penanaman tanaman bambu. Bambu ditanam pada pinggiran parit/tebing dengan jarak 50 cm secara zigzag (Gambar 31). Perlakuan ini sangat efektif, karena bambu mudah tumbuh, memiliki perakaran serabut yang dapat menembus lapisan tanah dan mudah dicari dilokasi dampak. Sedangkan sistim penanggulangan erosi dan aliran permukaan dapat dilakukan dengan cara menanam rumput pakan ternak dan tanaman pisang. Hal ini karena sudah beradaptasi pada lahan tersebut dan mudah ditemukan. Jenis tanaman introduksi yang mudah ditanam dan dapat beradaptasi pada tekstur berpasir dan liat adalah rumput akar wangi (*Vetiveria zizanioides*). Rumput ditanam searah kontur dan rapat agar dapat digunakan sebagai penahan erosi dan aliran permukaan. Sedangkan untuk tanaman pisang ditanam pada bidang olah dengan cara zigzag, hal ini bermanfaat untuk mengurangi kehilangan tanah dan hara yang terangkut akibat aliran permukaan dan erosi (Gambar 32).

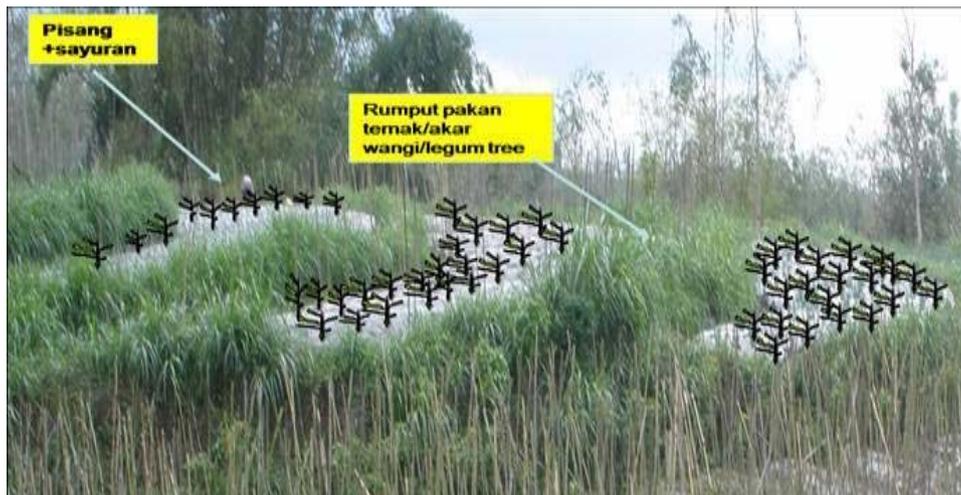
Gambar 32. Sistem teknik rehabilitasi lahan pada lahan pasca erupsi Merapi

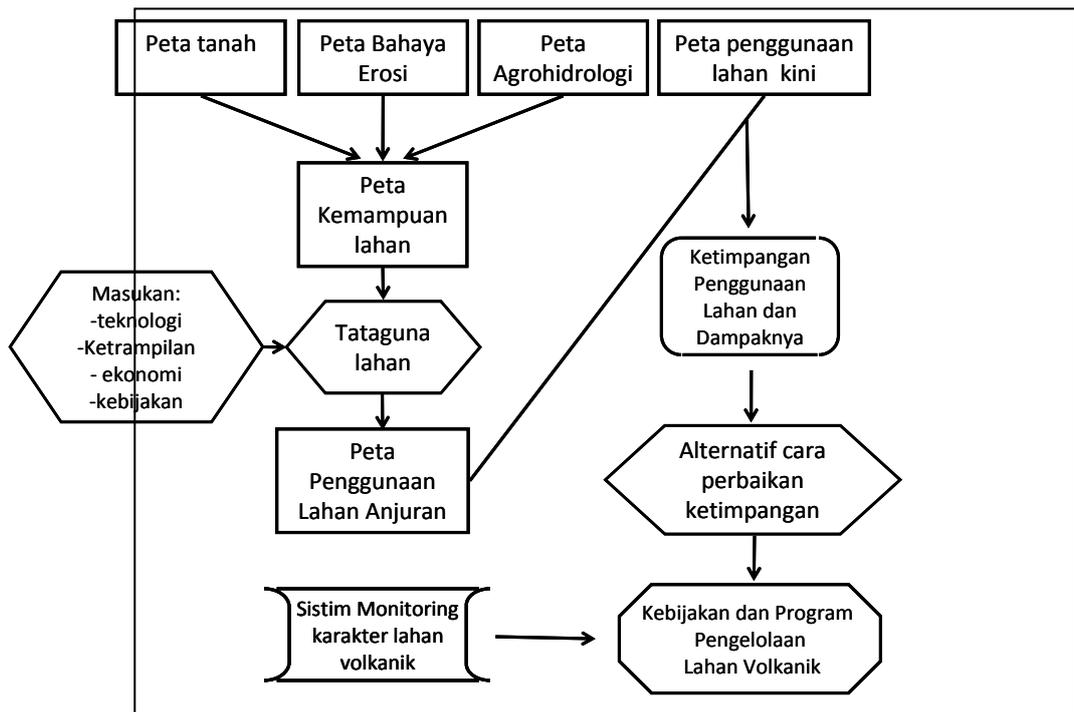
Gambar 33. Diagram alir yang menggambarkan Proses Pengelolaan Lahan Vulkanik

Pekerjaan yang perlu dilakukan untuk menyediakan prasarana pengelolaan lahan endapan vulkanik adalah data dasar (database) berupa klasifikasi dan pemetaan yang terdiri dari a). Agrohidrologi (berdasarkan lengas tanah), b) Tanah (*soil taxonomy*), c) Bahaya erosi (kerentanan lahan terhadap erosi), d) Kemampuan lahan (kriteria pembeda kelas yang sesuai dengan biofisik lahan vulkanik), dan e) Penggunaan lahan kini (ragam penggunaan yang ada di wilayah endapan vulkanik). Sebagai ilustrasi diagram alir yang menggambarkan proses pengelolaan lahan vulkanik tertera pada Gambar 33.
