**MANUAL PENYUSUNAN
DRAFT PROPOSAL PERBAIKAN
UNIT RUMAH POTONG HEWAN RUMINANSIA**

1. Alur Proses Produksi Daging Di RPHR	13
2. <i>Profiling</i> RPHR Pemerintah Dan Swasta.	14
3. Draft Proposal Rencana Perbaikan Unit RPHR Lambaro Kabupaten Aceh Besar Tahun 2022	24

DRAFT PROPOSAL RENCANA PERBAIKAN UNIT RPHR LAMBARO KABUPATEN ACEH BESAR TAHUN 2022

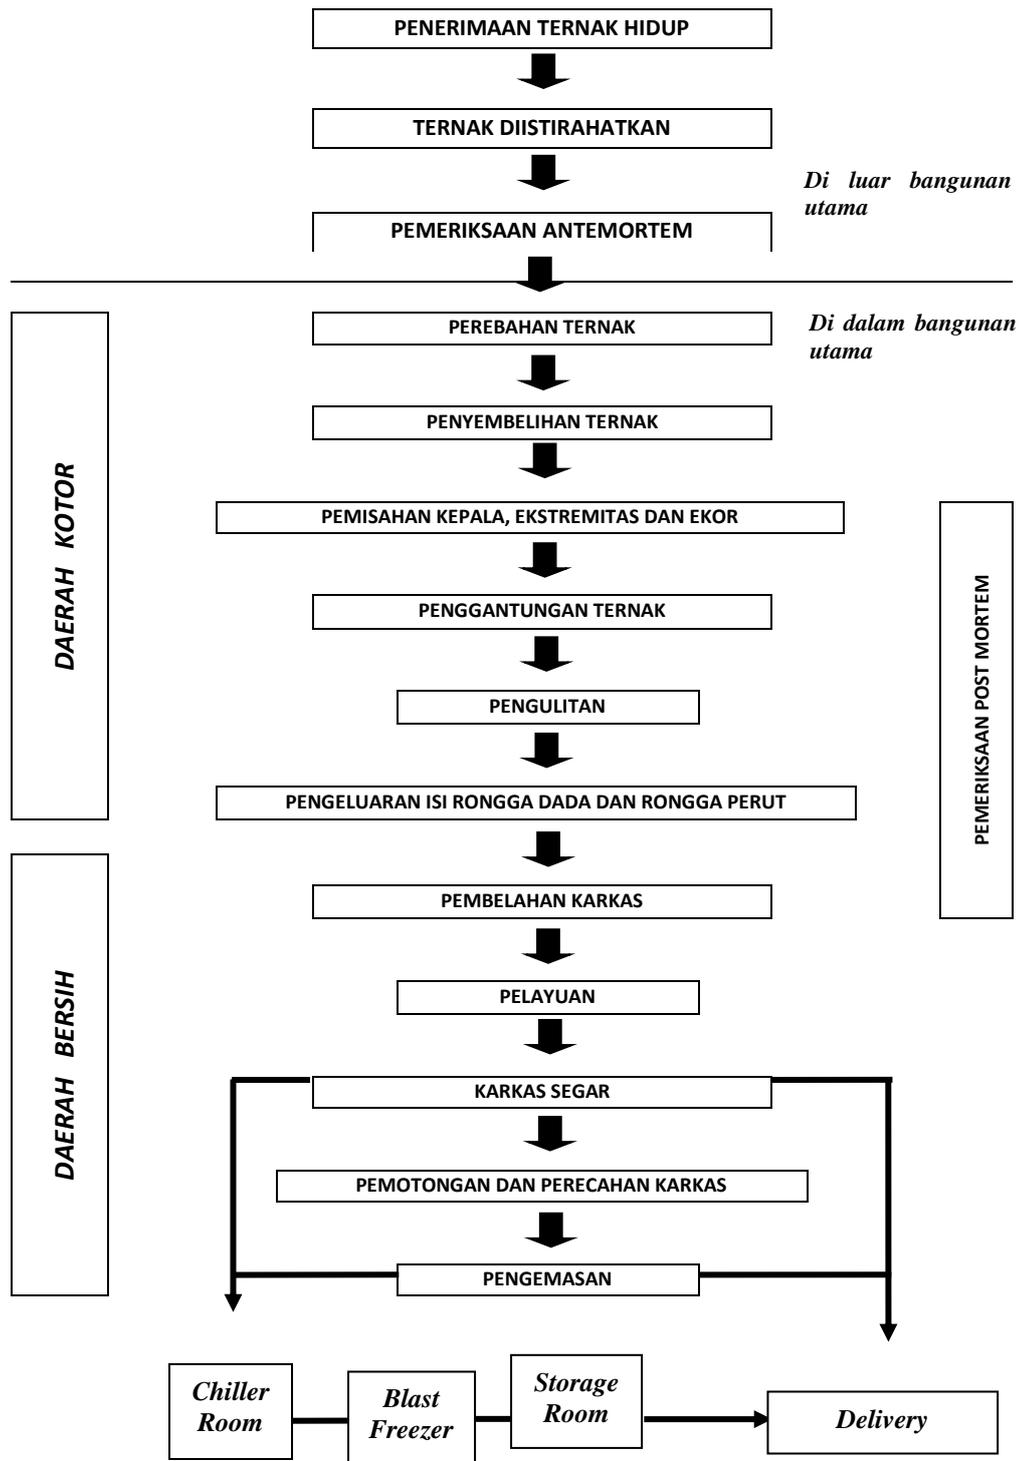
Lampiran 1. Alur Proses Produksi Daging Di RPHR.

- Untuk sapi/kerbau : pemotongan kepala, ekstremitas dan ekor,
- Untuk domba/kambing : pemotongan kepala dan ekstremitas saja. Ekor domba/kambing ikut dilepas bersama kulitnya

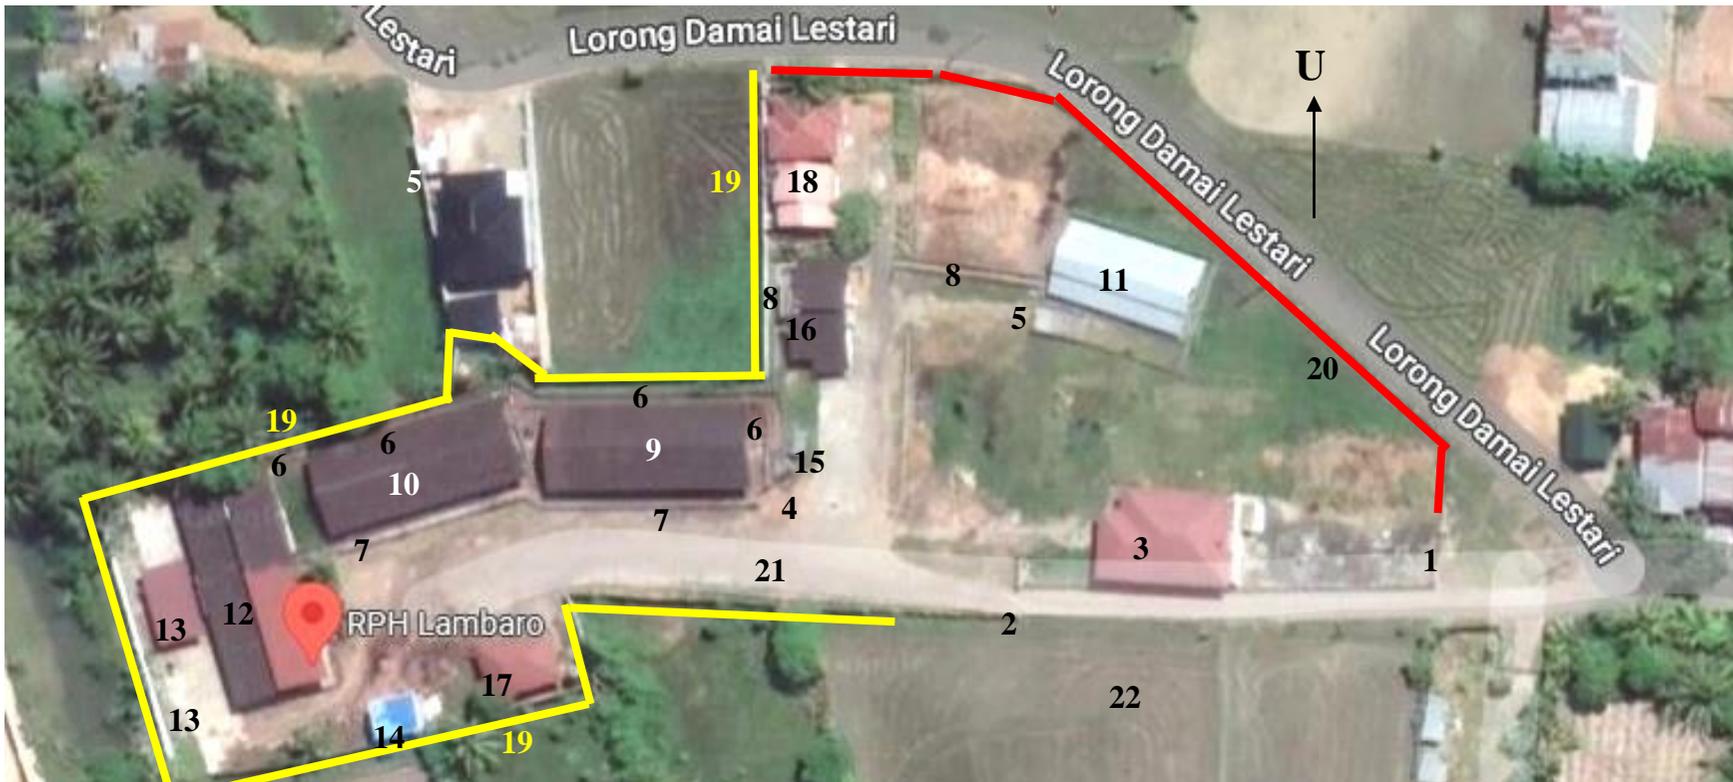
Gambar 2. Kompleks RPHR Lambaro -Tampak Atas Dari Google Maps

| 1. Pintu gerbang kantor RPHR | 7. Gangway-2 dari tempat <i>unloading</i> ke kandang-1, diteruskan ke bangunan utama RPHR | 11. Kandang karantina | 17. Saung pekerja |

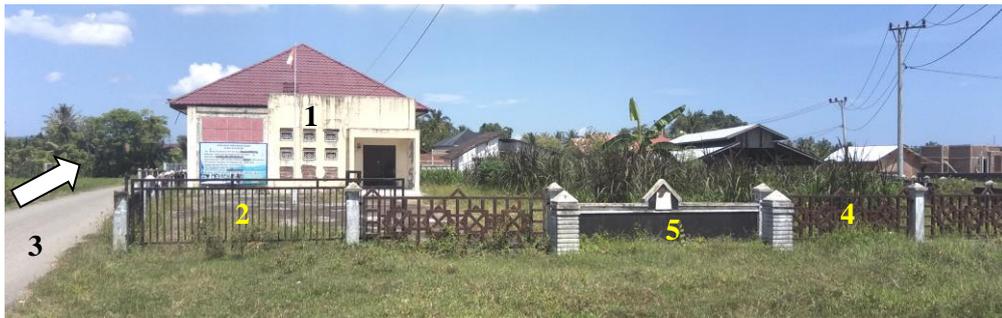
4.1. Batas Lahan

Tampak depan (sisi timur) :

1. Kantor RPHR,
2. Pintu gerbang keluar/masuk kantor RPHR
3. Jalan masuk ke area kandang dan bangunan utama RPHR

4. Pagar besi
5. Papan nama RPHR (kosong)

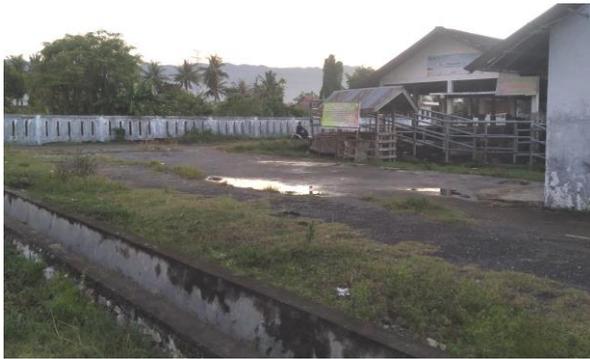
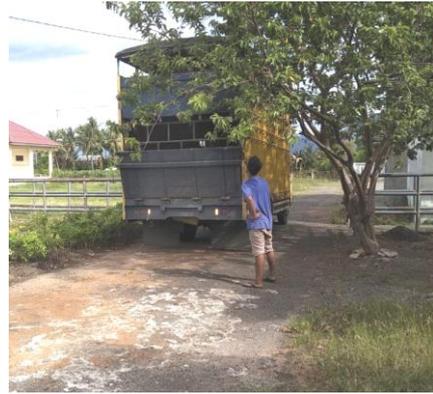
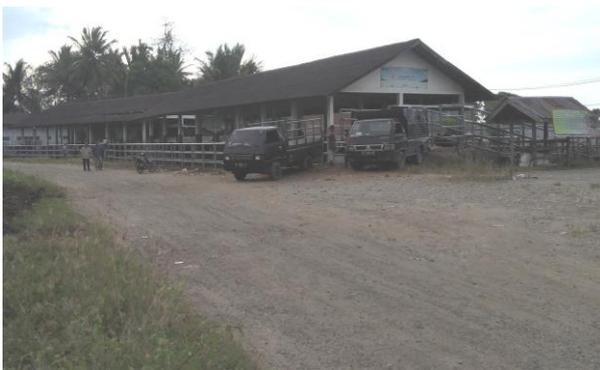
4.2. Jalan Lokasi

Jalan lokasi di dalam kompleks RPHR, kondisi rusak atau perlu direhabilitasi

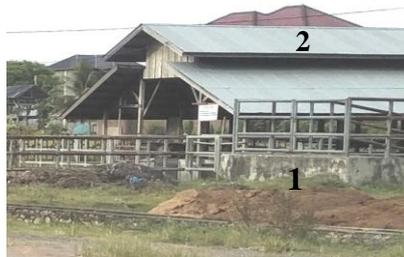
4.3. Loading deck-2

1. Loading deck-2,
2. Kandang karantina,
3. Gangway-3

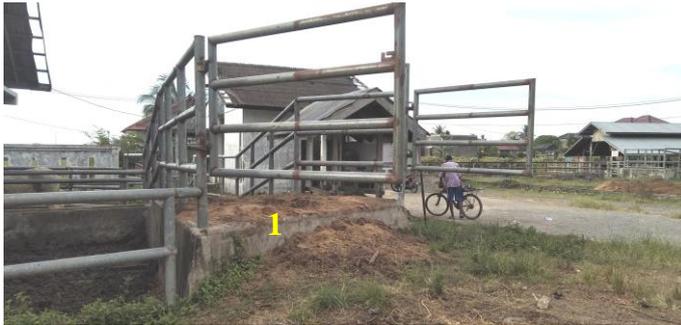
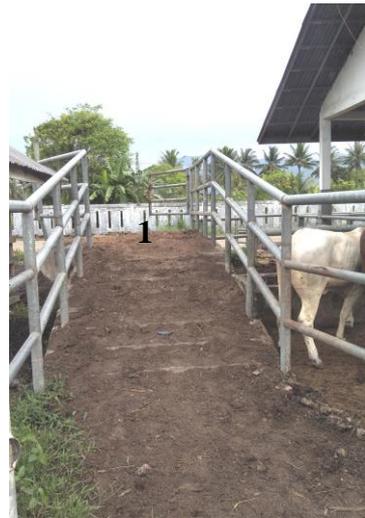
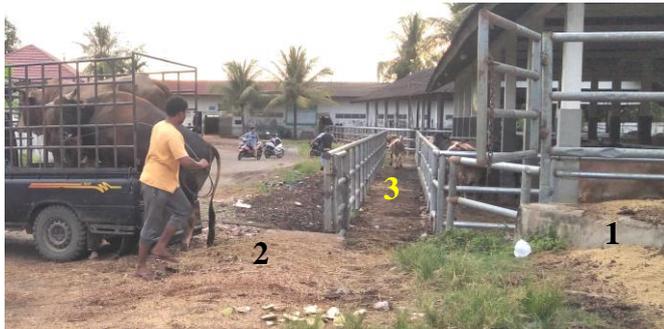
4.4. Loading Deck-1

1. *Loading deck-1* menuju kandang-1 untuk sapi impor,
2. Tempat *unloading* sapi lokal, tanpa memakai *loading deck*
3. *Gangway-2*

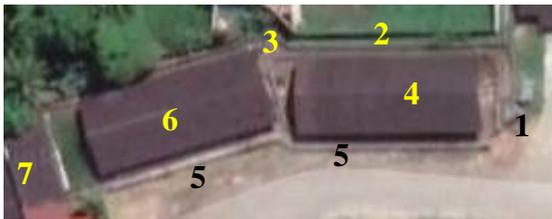
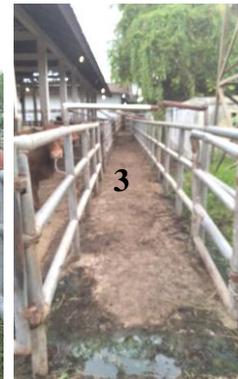
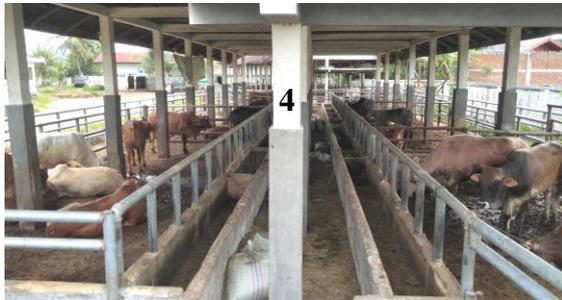
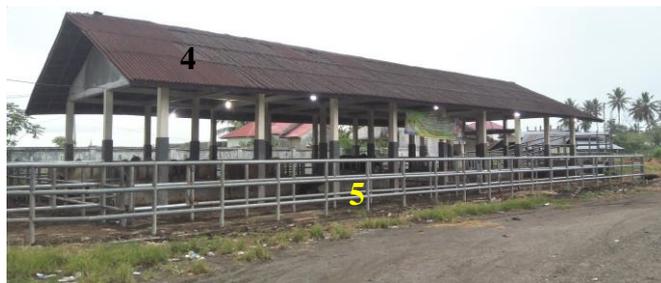
4.5. Gangway-1

1. *Loading deck-1*,
2. *Gangway-1* menuju kandang-1,
3. *Gangway-1* diteruskan ke titik sembelih-1 dan titik sembelih-2 pada bangunan utama.
4. Kandang-1 untuk sapi eks impor,
5. *Gangway-2* menuju kandang-2, diteruskan ke titik sembelih-3,
6. Kandang-2
7. Bangunan utama RPHR,

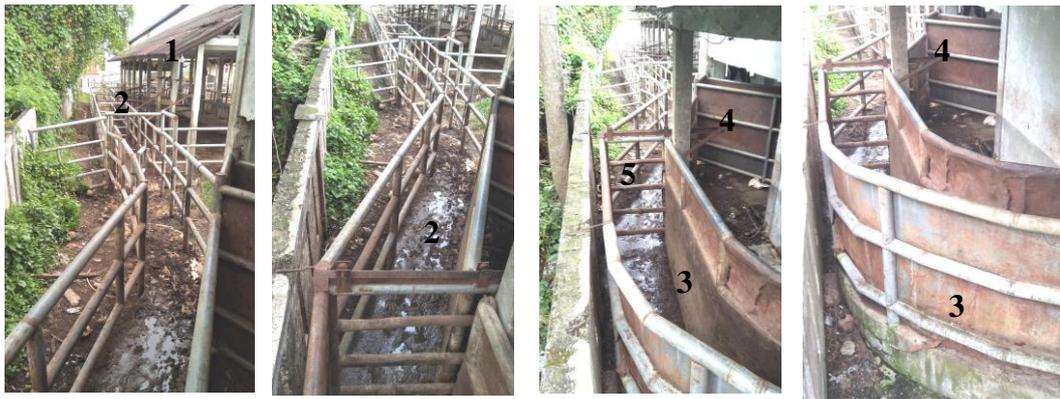
1. Kandang-1 (sapi eks impor),
2. *Gangway-1* menuju tempat penyembelihan pada bangunan utama,
3. *Gangway-1a* menuju RB-1,
4. *Gangway-1b* menuju RB-2,
5. Pintu geser,
6. RB-1 di dalam bangunan utama

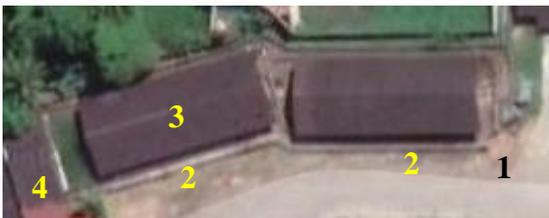
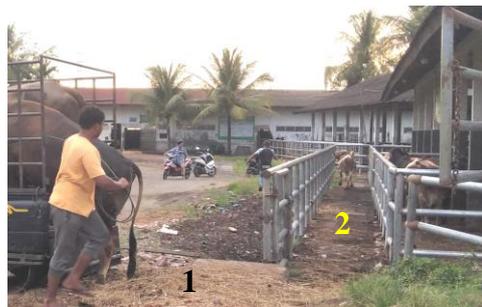
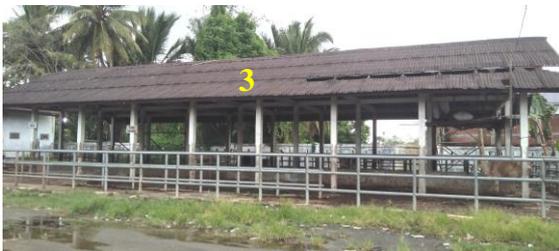
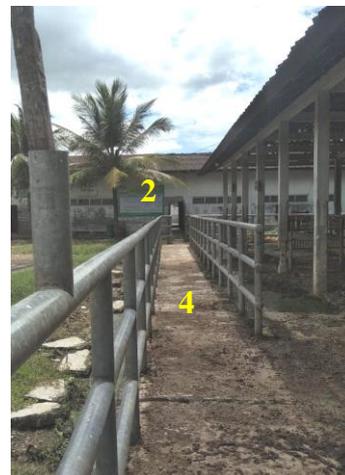
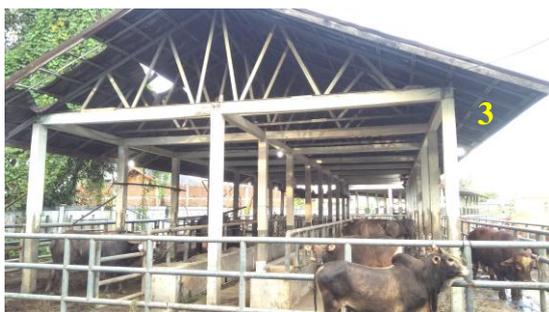
4.5. Gangway-2

1. Area *unloading* sapi lokal
2. *Gangway-2* menuju kandang-2, diteruskan ke titik sembelih-3

3. Kandang-2 untuk sapi lokal
4. Bangunan utama RPHR

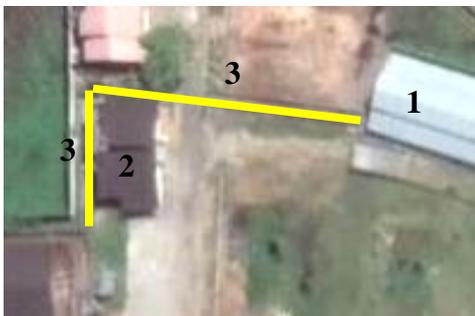
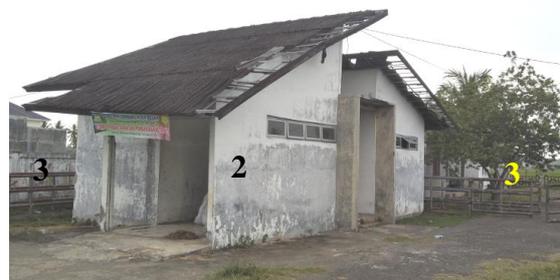
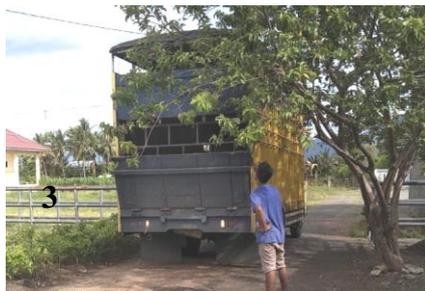
4.6. Gangway-3

1. Kandang karantina
2. Kantor jaga
3. Gangway-3

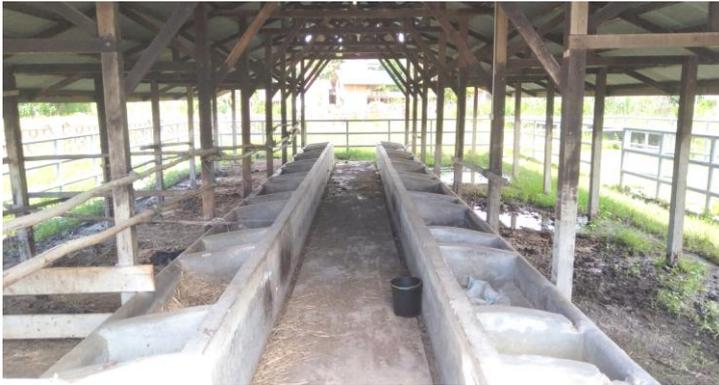
4.7. Kandang karantina.

Kandang semi permanen.
Perlu perbaikan :
- lantai dan atap kandang,
- penambahan jaringan air,
- penambahan bak tempat
mengumpulkan kotoran
ternak

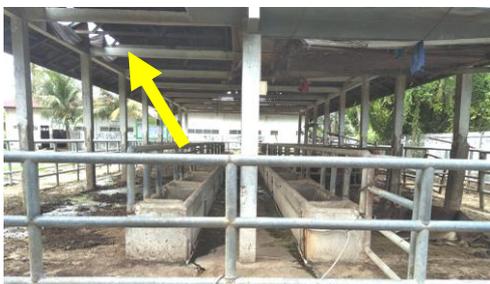
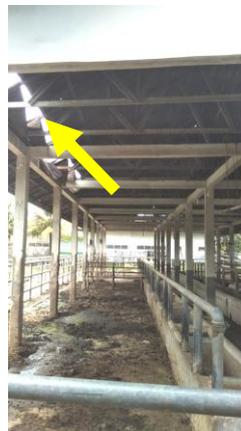
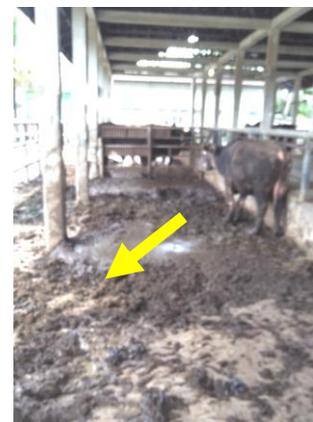
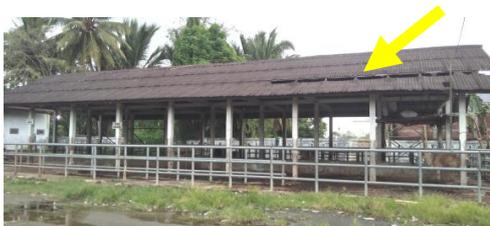
4.9. Kandang-2 (kandang sapi lokal)

Atap dan lantai kandang rusak.

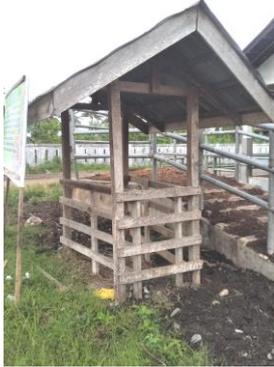
Kandang jepit,
Posisi di sebelah *loading deck-1*

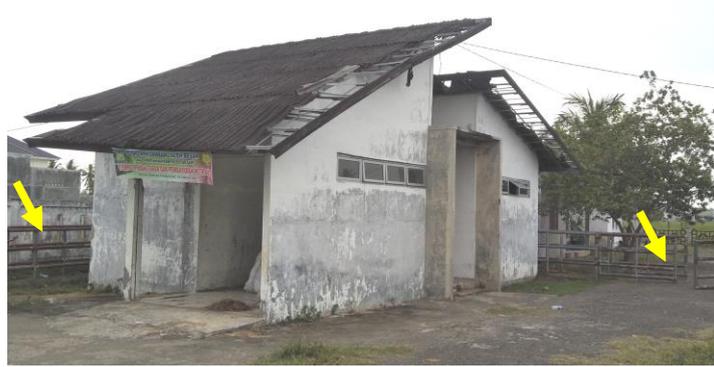
Kantor jaga, posko dan gudang
Di samping dan belakang tampak *gangway-3* dari kandang penampungan ke kandang karantina

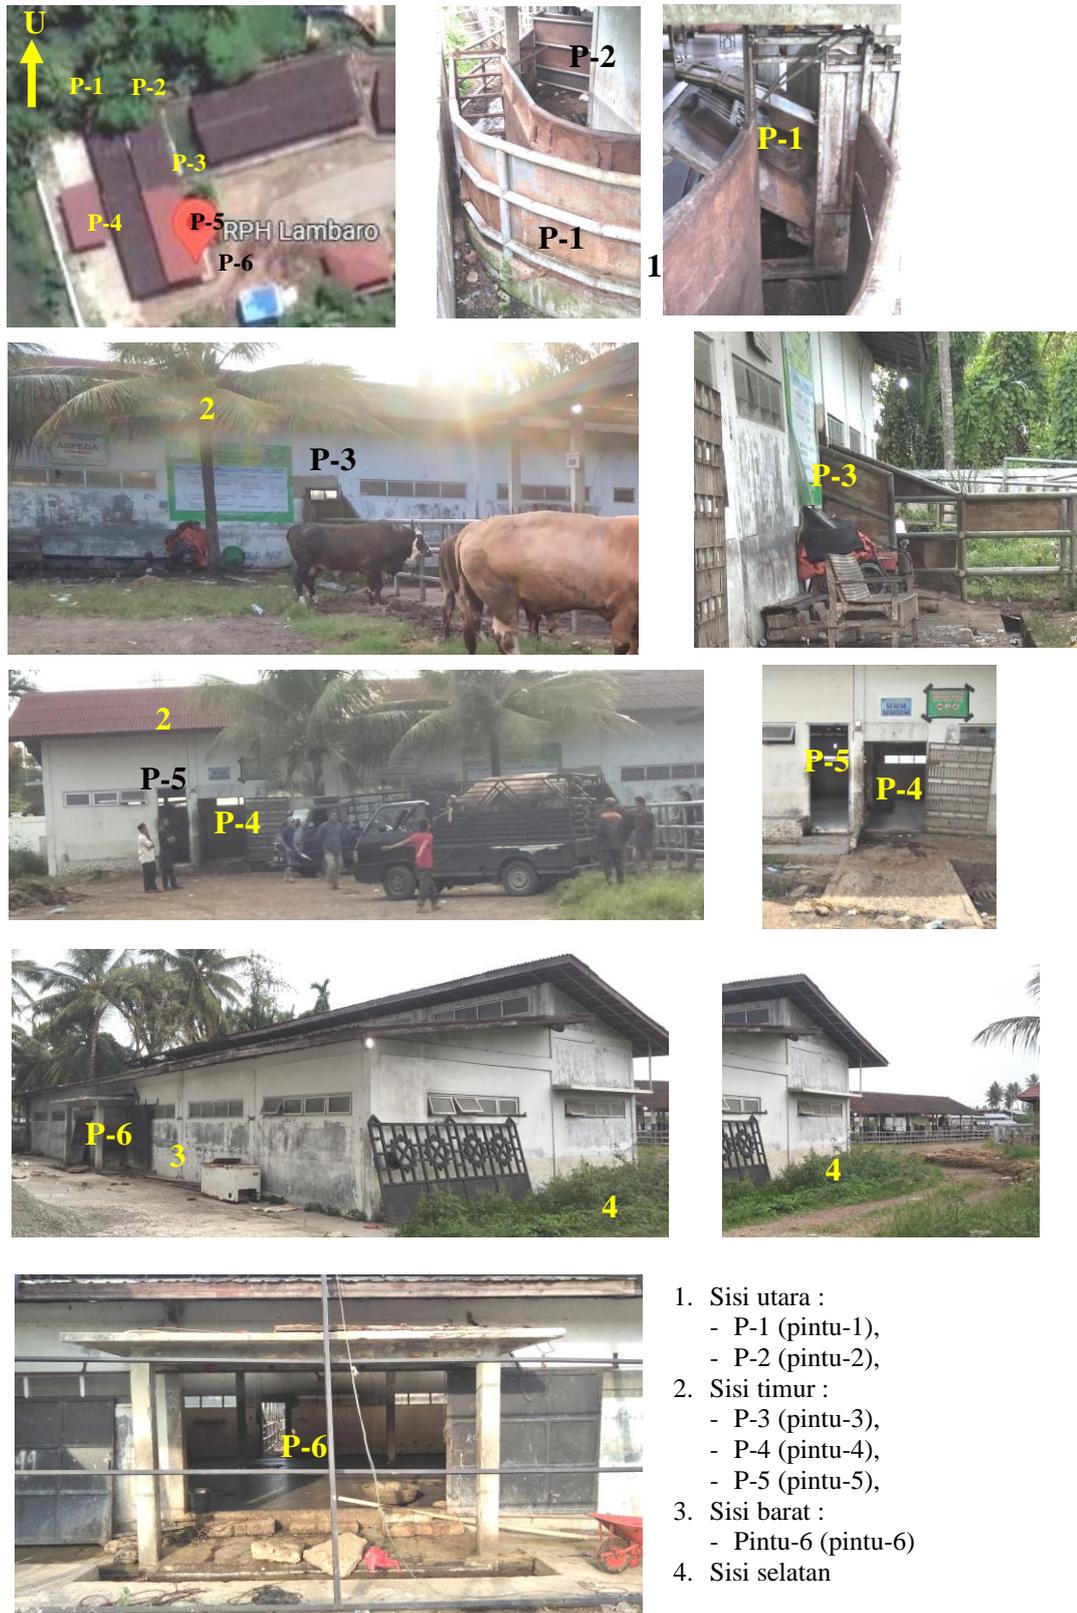
6.1. Bangunan Utama – Tampak Luar.

1. Sisi utara :
 - P-1 (pintu-1),
 - P-2 (pintu-2),
2. Sisi timur :
 - P-3 (pintu-3),
 - P-4 (pintu-4),
 - P-5 (pintu-5),
3. Sisi barat :
 - Pintu-6 (pintu-6)
4. Sisi selatan

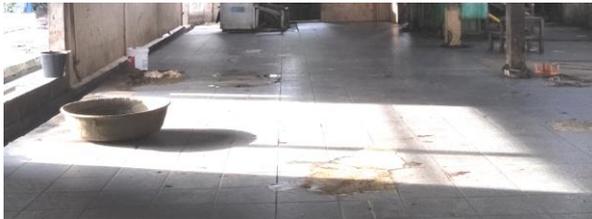
Titik pengulitan dan eviserasi-1 untuk sapi eks impor, sekaligus menjadi tempat mengeluarkan isi lambung

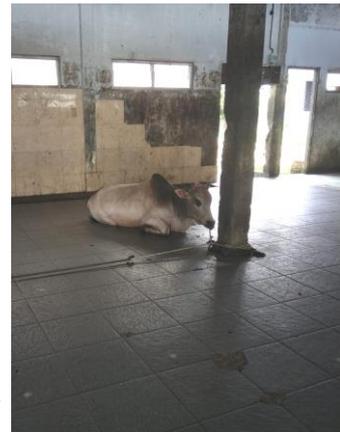
Titik sembelih-3 sekaligus titik pengulitan dan eviserasi untuk sapi lokal

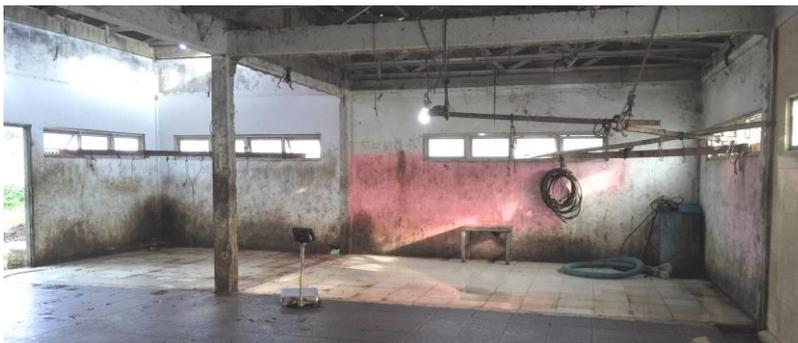
Awalnya daerah bersih, berlantai keramik putih, namun saat ini tidak berbatas fisik dengan daerah kotor

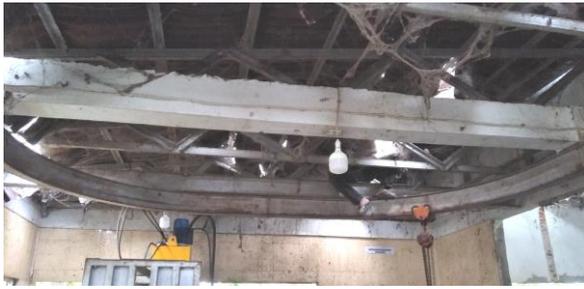
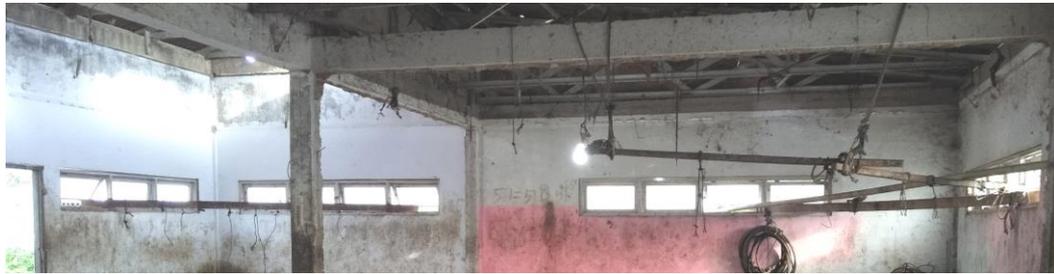
Bangunan tanpa langit-langit. Hampir seluruh atap kondisinya rusak, bocor dan sangat kotor.

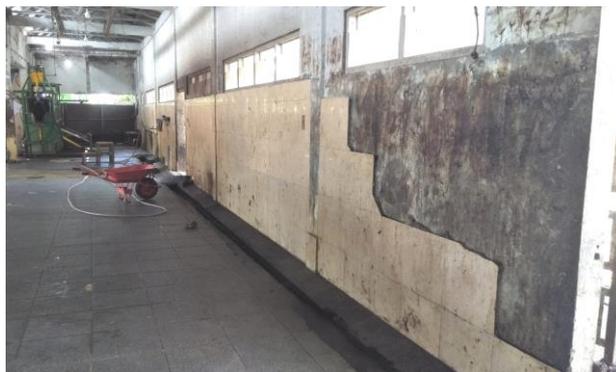
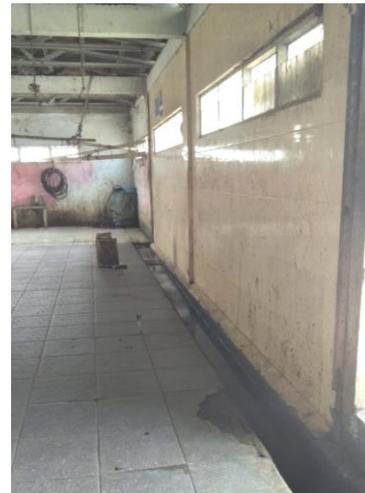
Sebagian dinding dalam kondisinya rusak dan kotor. Harus diperbaiki.

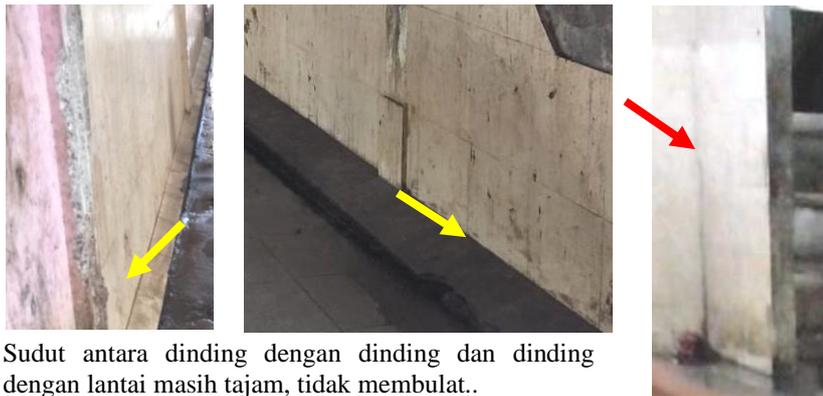
Sudut antara dinding dengan dinding dan dinding dengan lantai masih tajam, tidak membulat..

Sudut pertemuan antara dinding dengan lantai berbentuk lengkung, dengan jari-jari sekitar 75 mm

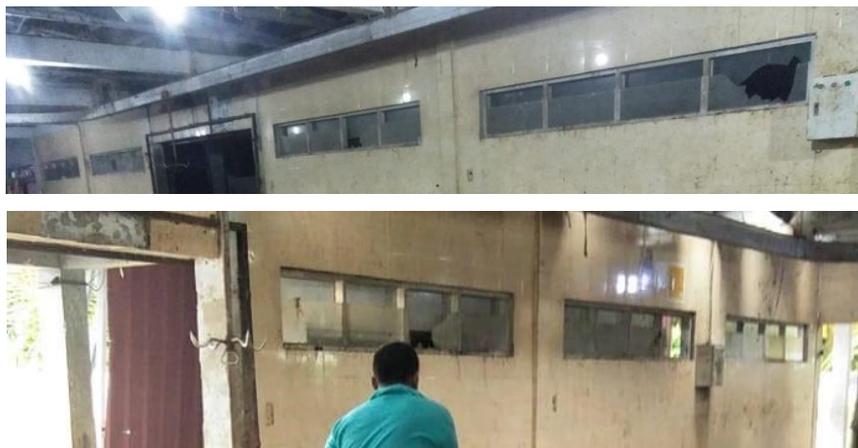
Sebagian ventilasi rusak

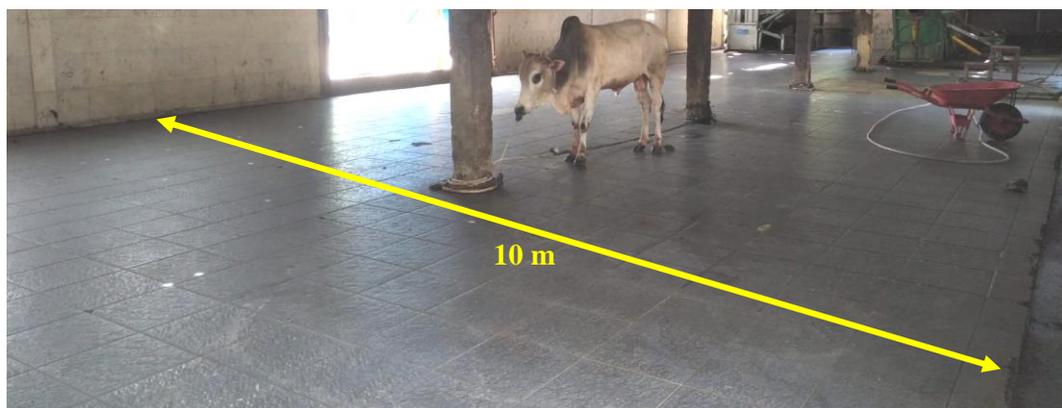
Lantai di daerah kotor dan bekas daerah bersih kondisinya baik. Hanya pada beberapa titik mengalami kerusakan.

Lantai selebar 10 m menyulitkan pembersihan karena saluran pembuangan berada di sisi, tidak ditengah

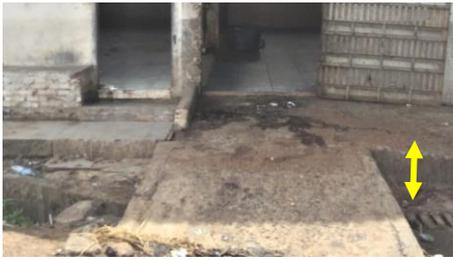
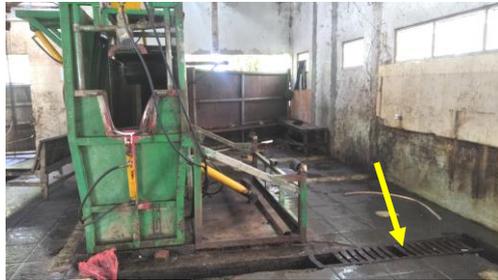
Lantai bangunan utama RPHR sudah berada pada posisi lebih tinggi 25 ~ 30 cm dari permukaan tanah.

Saluran pembuangan di dalam bangunan utama hanya ada pada titik tertentu di sisi kanan dan kiri, tidak di tengah. Tidak semuanya berpenutup

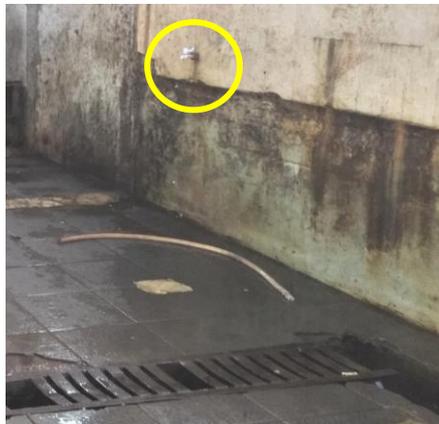
Jaringan air harus ditata ulang. Hanya ada satu kran air di dalam bangunan utama (?)

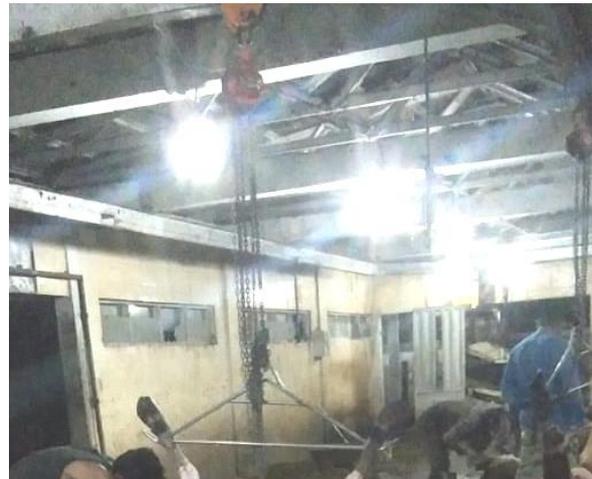
Jaringan listrik harus ditata ulang. Lampu juga tidak berpelindung.

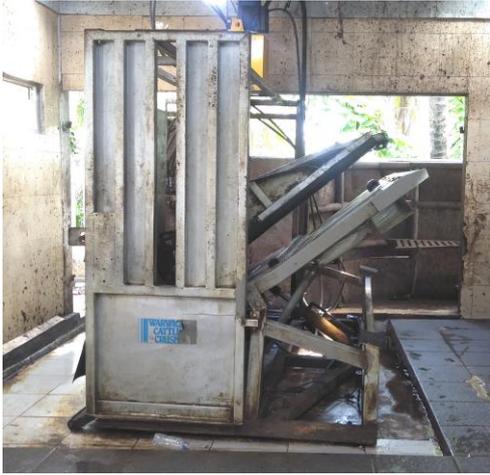
RB-1 tipe putar hidrolik Mark-IV, kondisi baik namun sangat kotor. Harus selalu dibersihkan setiap selesai penyembelihan, terutama di bagian bawahnya yang selalu terpercik darah sembelihan

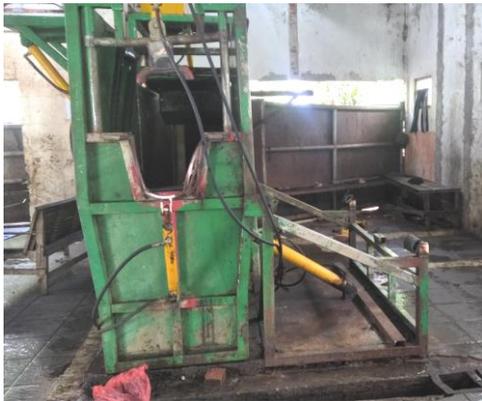
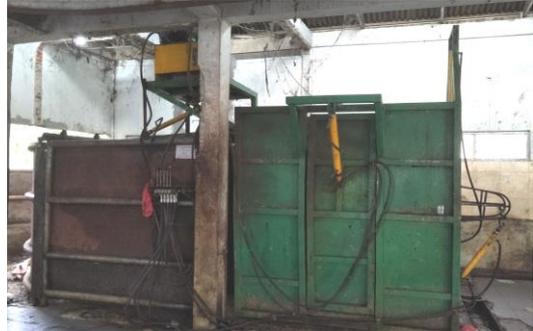
RB-2 tipe putar hidrolik Mark-IV (dengan pengarah kepala sapi), juga dalam kondisi baik namun juga sangat kotor.

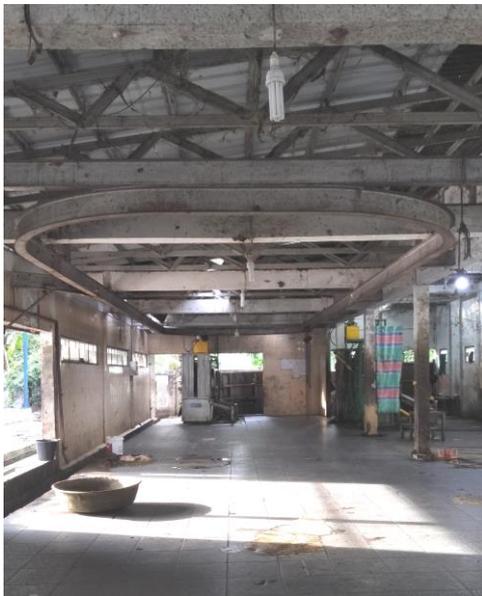
Rel-1, melingkar.

Sistem rel direkomendasikan untuk diganti agar bisa menggantung sapi/karkas secara penuh. Pekerjaan ini akan terkait dengan rehabilitasi langit-langit dan atap.

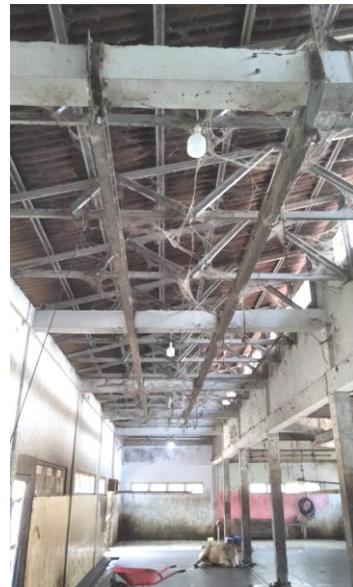
Rel-2, sejajar dan lurus, tidak bersambung

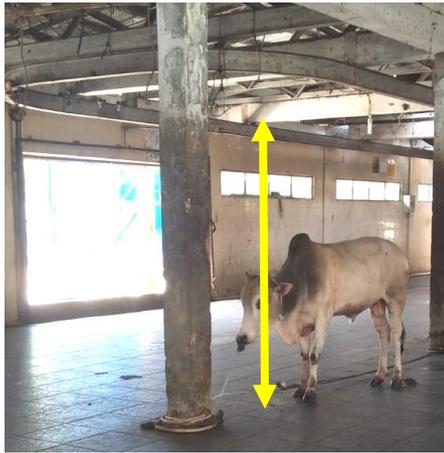
Tinggi rel, setelah dikurangi panjang *trolley* rel, katrol dan *spreader* tidak cukup untuk menggantung sapi / karkas secara penuh.

Tidak terlihat adanya wadah karkas/daging atau *cradle box*, baik dari plastik mau pun *stainless steel*. Hal ini berkaitan erat dengan posisi rel yang kurang tinggi sehingga hampir semua penyelesaian penyembelihan dikerjakan di lantai. Selain itu penggantung karkas perempat masih memakai tiang atau palang seadanya.

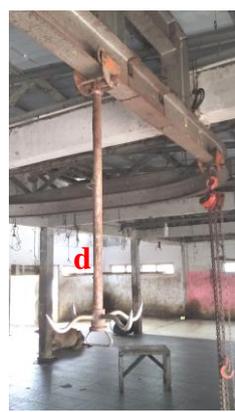
Kelengkapan sistem rel : (a) *trolley* rel; (b) katrol manual; (c) *spreader* dan (d) batang penggantung karkas perempat dengan *trolley* rel

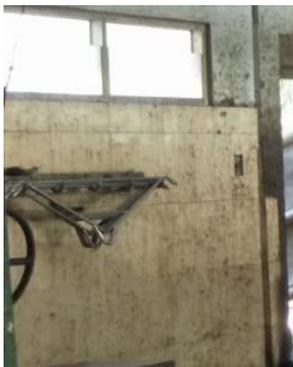
Hook atau kait pada dinding, jumlahnya terbatas

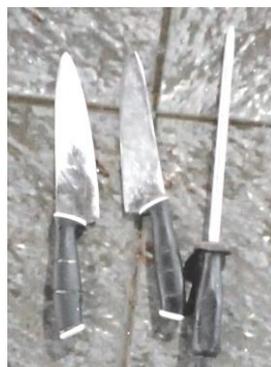
Belum memakai pisau khusus untuk pengulitan, belah karkas, lepas tulang, dll

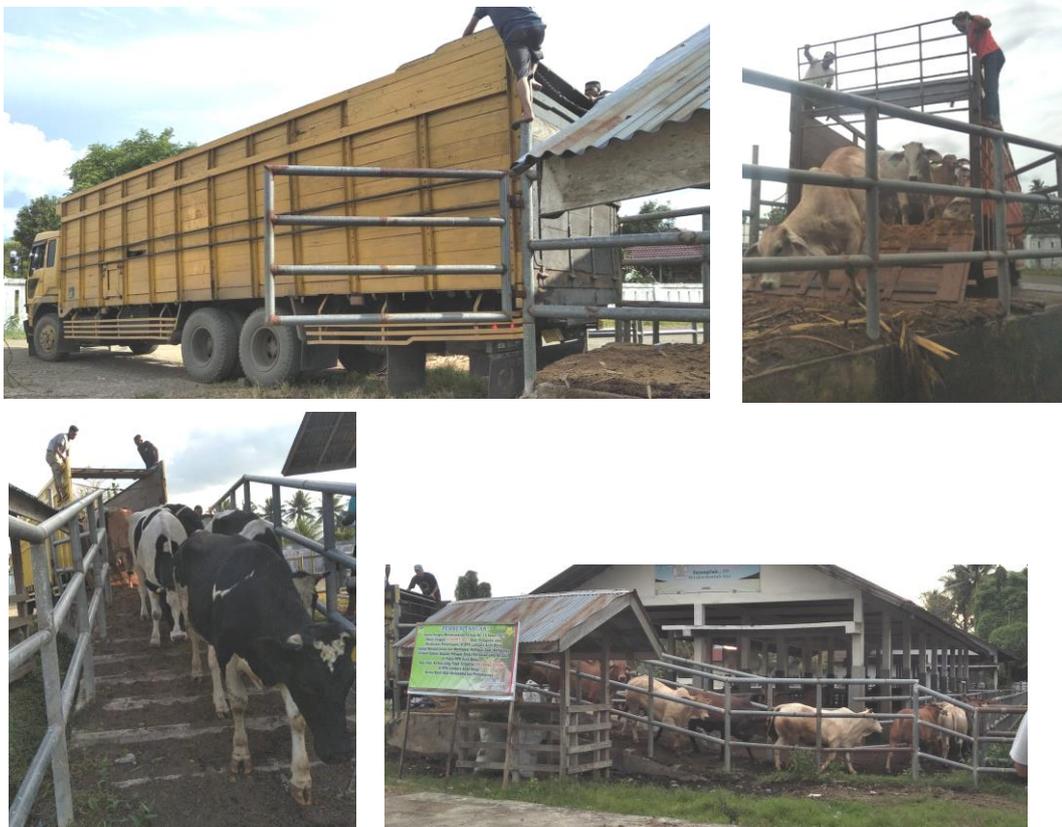
Sapi eks impor sudah diturunkan sesuai SOP, memakai *loading deck-1*, masuk ke jalur *gangway-1* dan masuk ke kandang-1.

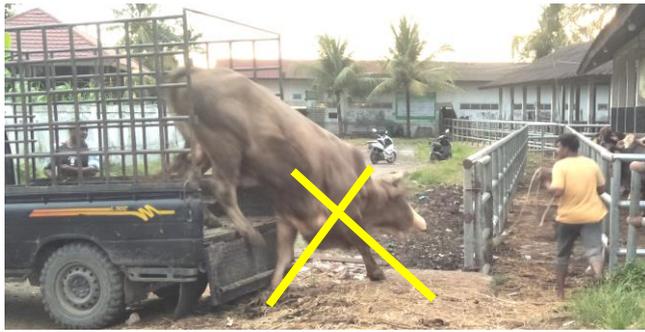
Masih ada sapi lokal diturunkan dari kendaraan pengangkut tanpa memakai *loading deck*. Ternak melompat dan berpotensi cedera.

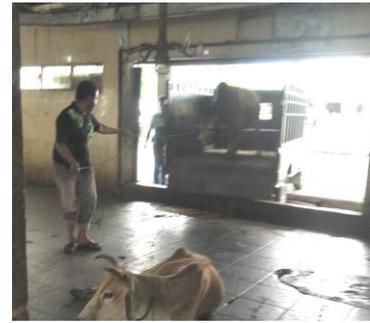
Pada beberapa kasus, sapi lokal langsung dibawa masuk ke ruang penyembelihan. Melanggar SOP

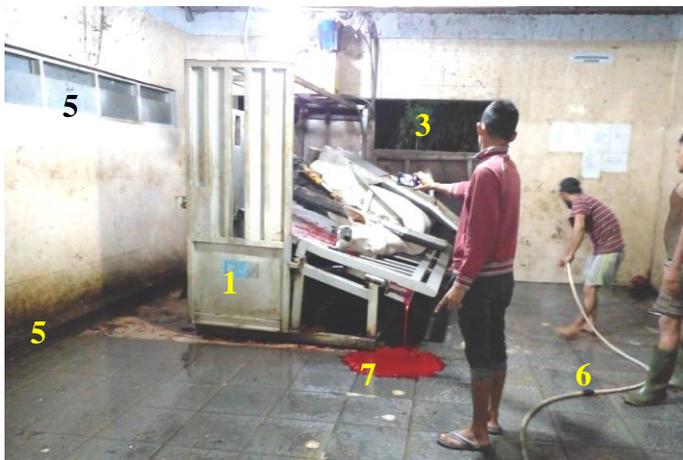
Titik sembelih-1 untuk sapi eks impor

1. RB-1 tipe putar hidrolik (titik sembelih-1), tidak ada tirai/*plastic curtain*
2. RB-2 tipe putar hidrolik (titik sembelih-2), *plastic curtain* rusak dan kotor.
3. Pintu-1 tempat ternak masuk dari jalur *gangway*, banyak bagian yang terbuka
4. Pintu-2 tempat ternak masuk dari jalur *gangway*, juga banyak bagian yang terbuka.
5. Saluran pembuangan/parit,
6. Selang panjang akibat titik air jauh,
7. Tidak ada pembatas aliran darah sehingga darah bisa meluas ke seluruh bagian

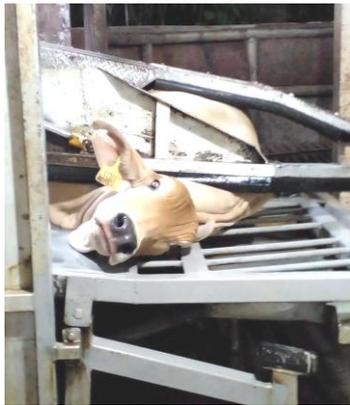
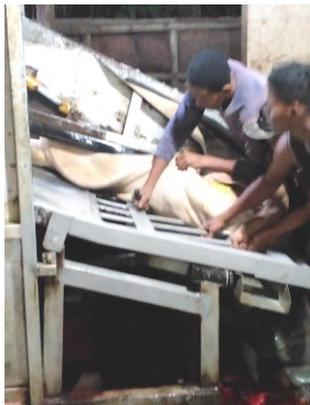
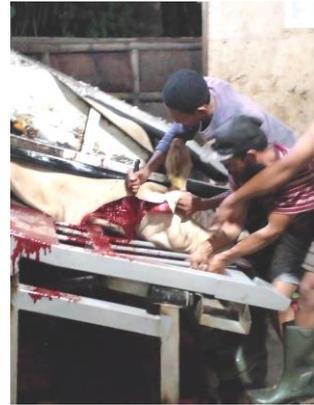
Merebahkan dan menyembelih sapi eks impor. Karena tidak ada pembatas, darah sembelihan bisa mengotori lantai pada area yang lebih luas

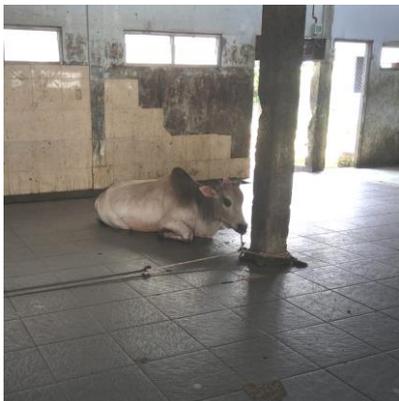
Metoda burley atau rope belum diterapkan penuh. Sapi dijatuhkan, bukan direbahkan.

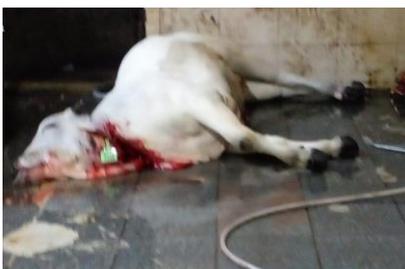
Pasca sembelih, dari badan sapi tidak digulirkan ke *skinning cradle* atau diangkat dengan katrol melainkan dijatuhkan ke lantai.

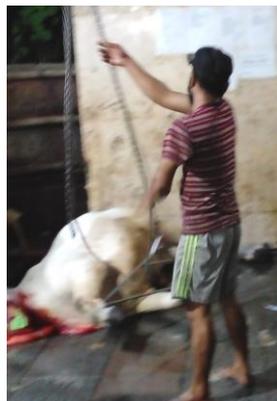
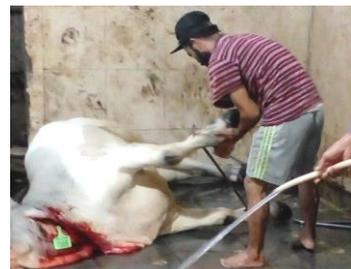
Kait *spreader* dipasang pada kedua ekstremitas depan, bukan ekstremitas belakang

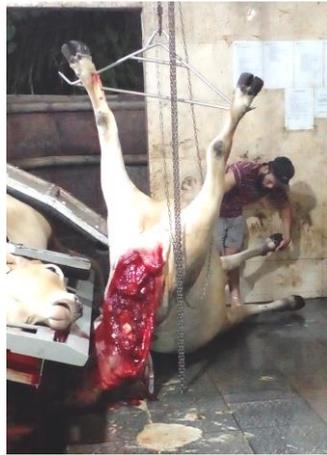
Badan sapi diangkat. Kepala sapi belum dipisahkan. Karena tidak ada tirai/plastic curtain maka sapi lainnya yang akan disembelih dapat melihat sapi yang telah disembelih

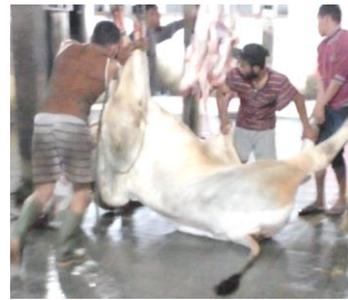
Badan sapi didorong ke titik pengulitan dan eviserasi-1.

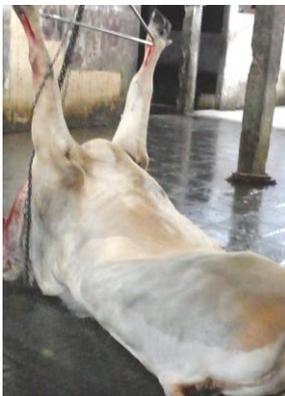
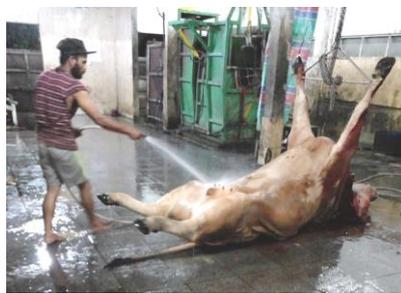
Di area pengulitan, badan sapi dibersihkan terlebih dahulu. Siap dikuliti dan eviserasi

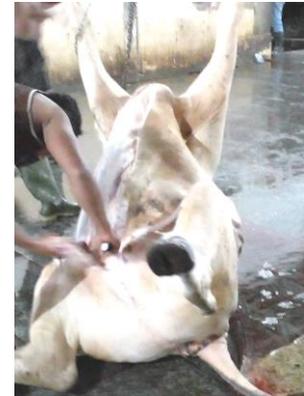
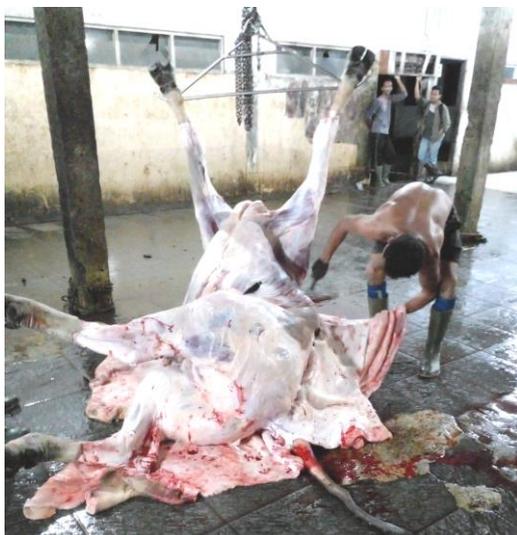
Dilanjutkan eviserasi. Kulit tidak ditampung di dalam wadah

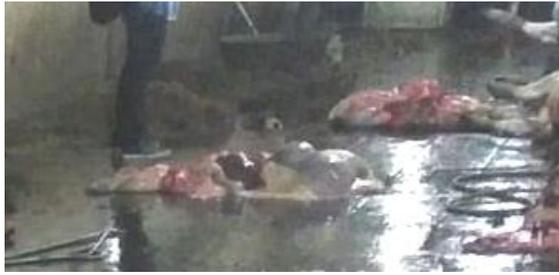
Isi jeroan perut dan jeroan dada belum ditampung di dalam wadah, masih diletakkan di lantai

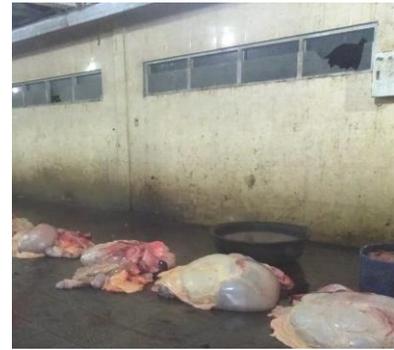
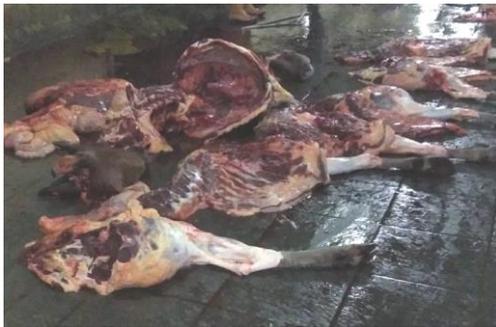
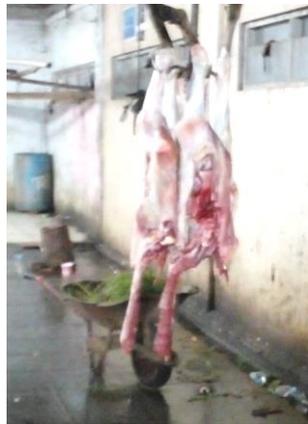
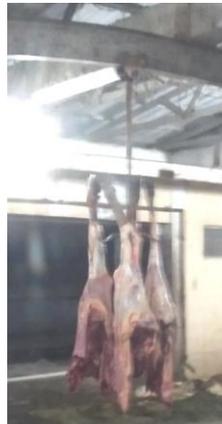
Potongan karkas ada yang digantung, memakai sarana seadanya, namun ada juga yang dibiarkan tergeletak di lantai.

Ekstremitas belum dipisahkan padahal dapat menjadi sumber kontaminasi

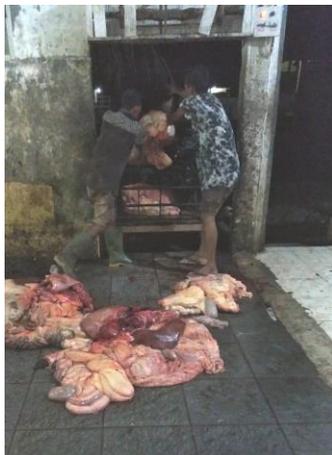
Pengangkutan jeroan dada dan jeroan perut memakai kendaraan roda tiga

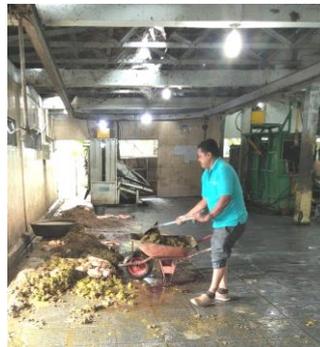
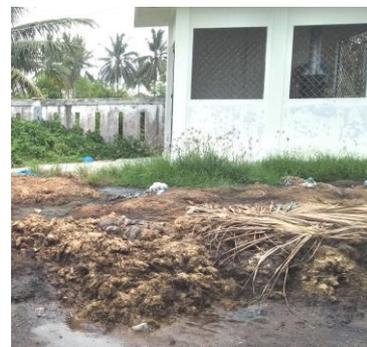
Selesai semua penyembelihan, kotoran atau isi lambung dan usus, dikumpulkan dan dibawa ke luar, dibuang ke tempat penampungan sementara di dekat insenerator. Kotoran tersebut merupakan sumber kontaminasi pada dagung !

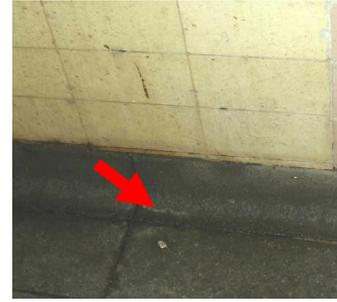
Sudut pertemuan antara dinding dengan dinding berbentuk lengkung, dengan jari-jari sekitar 25 mm

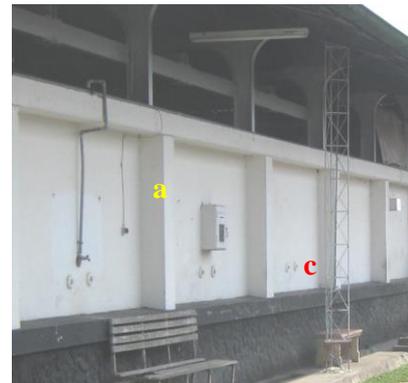
Tiang kolom rel (vertikal) sebaiknya dipasang di sebelah luar dinding bangunan utama RPHR. Hal ini untuk menghindari dinding dalam menjadi tidak rata

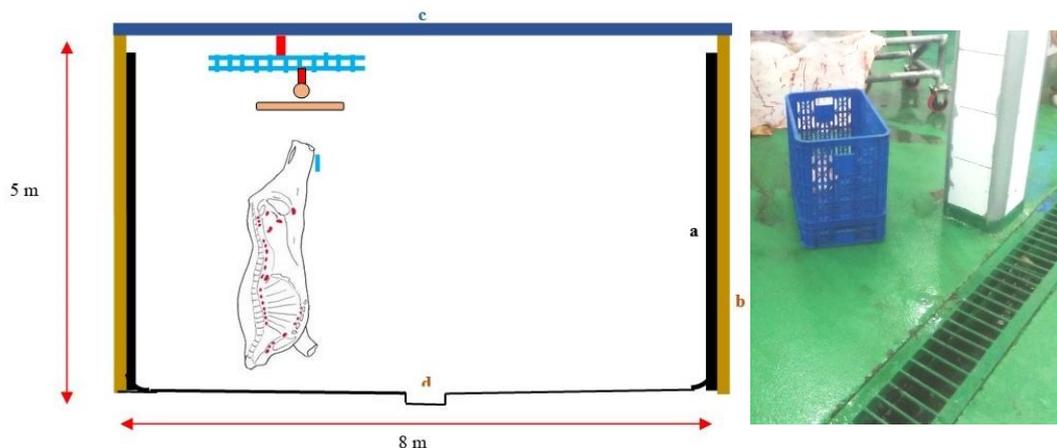
Ada batas fisik antara daerah bersih dan daerah kotor. Lambung dan usus dibersihkan di ruang jeroan. Pemindahan lambung dan usus dari ruang eviserasi ke ruang jeroan melalui **pintu kecil bawah**

- Dinding dalam ruang bersih dan ruang kotor
- Tiang kolom berupa besi WF 250, dipasang di luar ruang bersih dan ruang kotor,
- Tiang glagar berupa besi WF 250,
- Saluran pembuangan air, di tengah**
- Tiang kolom di dalam ruangan masih diperlukan jika lebar bangunan RPHR lebih dari 8 m, misalnya 10 m, dan yang dipakai adalah WF 200

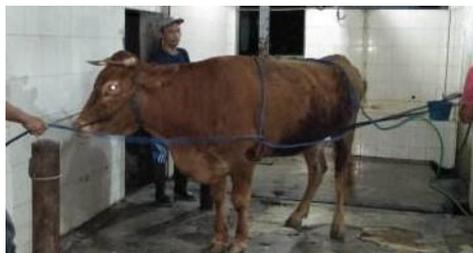
9.3. Penerapan kesejahteraan hewan dalam merebahkan sapi / kerbau

Sapi/kerbau lokal direbahkan dengan tali memakai metoda burley atau rope. Pekerja RPHR harus dilatih terlebih dahulu.

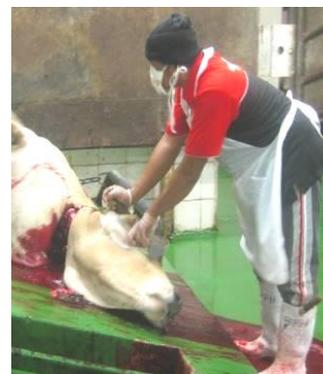
9.4. Penerapan Penyembelihan Halal

Penyembelihan halal :

- Penyembelih berstatus Juru Sembelih Halal (Juleha);
- Pisau tajam, bersih, panjangnya 1 ~ 1,5 kali diameter leher sapi;
- Gerakan menyayat leher sesuai SOP;
- Juleha tidak meninggalkan tempat setelah menyembelih, melainkan harus memeriksa hasil sembelihan, Melakukan tindakan koreksi jika diperlukan;
- Tiga menit setelah kematian hewan terkonfirmasi, baru masuk ke tahap berikutnya.

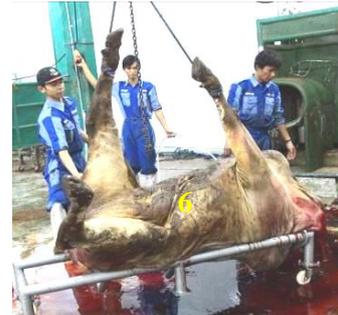
1. Rel WF
2. *Trolley* rel,
3. Katrol manual
4. Belunggu kaki, laso atau *hanger chain* dipasang bersilang pada kaki depan kiri dan kaki belakang dan dipasang pada kait katrol

5. Badan sapi diangkat,
6. Badan sapi diletakkan pada *skinning cradle moving* siap dibawa ke ruang pengulitan & eviserasi

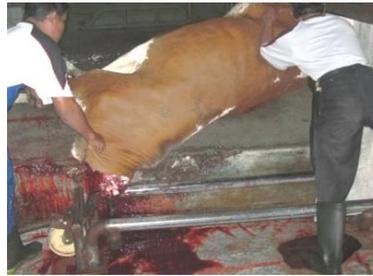
Landasan sembelih dari semua tipe RB harus lebih tinggi dari *skinning cradle moving*

Setelah konfirmasi kematian, badan sapi digulirkan dari landasan sembelih ke *skinning cradle moving* secara manual tanpa katrol

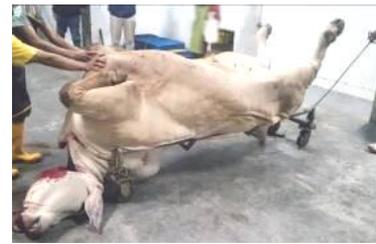
Badan sapi di atas *skinning cradle moving* didorong dari ruang sembelih ke ruang pengulitan & eviserasi
