**MANUAL PENYUSUNAN
DRAFT PROPOSAL PERBAIKAN
UNIT RUMAH POTONG HEWAN RUMINANSIA**

1. Alur Proses Produksi Daging Di RPHR	13
2. <i>Profiling</i> RPHR Pemerintah Dan Swasta.	14
3. Draft Proposal Rencana Perbaikan Unit RPHR Lambaro Kabupaten Aceh Besar Tahun 2022	24

DRAFT PROPOSAL RENCANA PERBAIKAN UNIT RPHR LAMBARO KABUPATEN ACEH BESAR TAHUN 2022

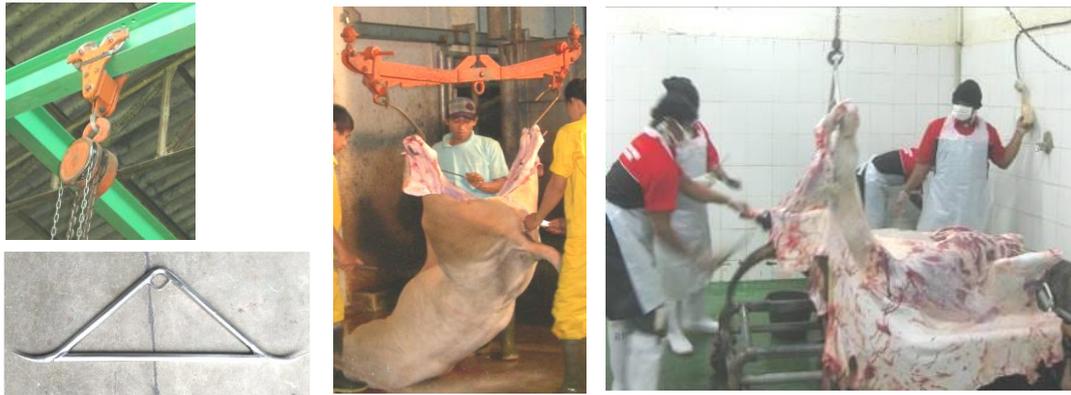
1. *Trolley rel* terpasang pada rel WF. Katrol manual terpasang pada *trolley rel*. *Spreader* terpasang pada katrol manual.
2. Badan sapi pada *skinning cradle moving* tepat di bawah *spreader*. Ekstremitas, ekor dan kepala sapi/kerbau dipotong, dilanjutkan dengan pengulitan tahap pertama,
3. *Spreader* diturunkan, kait *spreader* dimasukkan ke celah tendo achilles,
4. Sambil menuntaskan pengulitan, badan sapi yang sudah terpasang pada *spreader*, diangkat ke atas

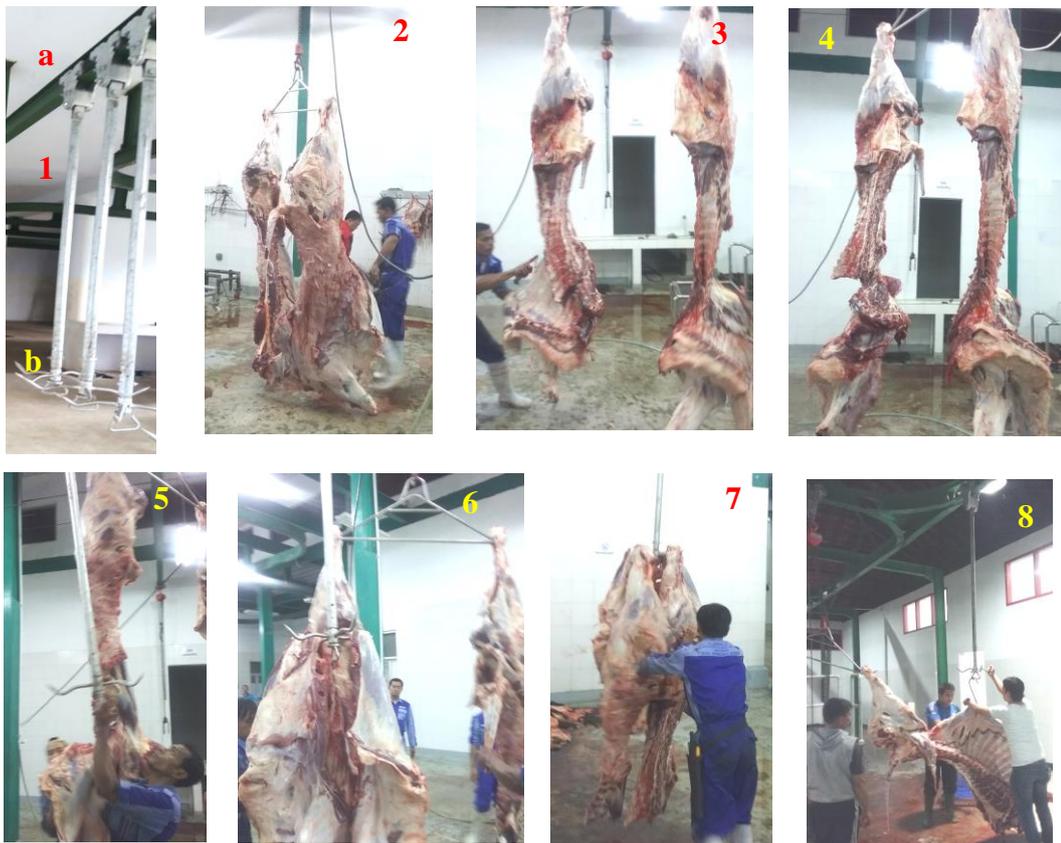
9.7. Memindahkan karkas dari spreader ke penggantung karkas

1. Penggantung karkas perempat :
 - a. *Trolley* rel,.
 - b. Penggantung karkas dimana ujungnya berkait empat.
2. Karkas pada *spreader* akan dipindahkan ke penggantung karkas perempat pada *trolley* rel,
- 3 ~ 8 : proses pemindahan karkas perempat dari *spreader* ke penggantung karkas

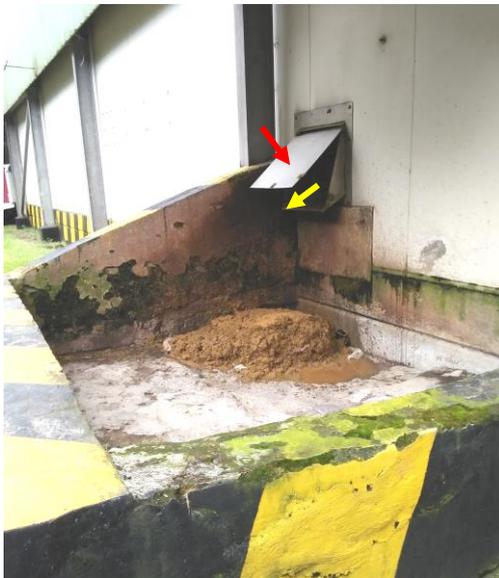
9.9. Bak penampungan limbah sementara

Pintu kecil atas di RPHR Bina Mentari Tunggal di Kab Subang

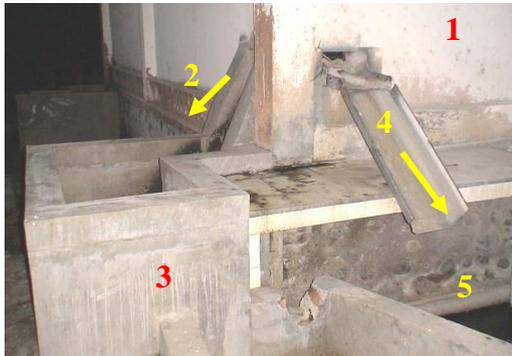
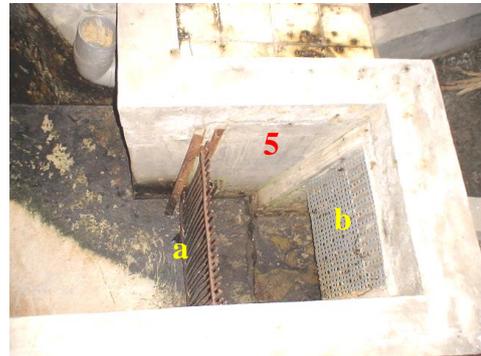
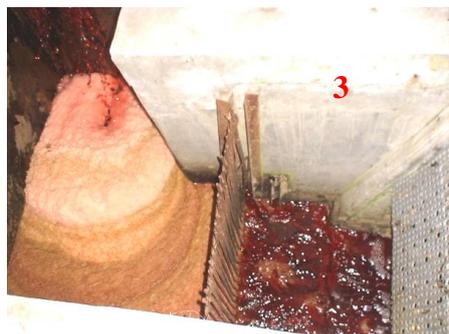
9.11. RMT di RPHR Pesanggaran Kota Denpasar

- ✓ Bangunan utama RPHR,
- ✓ Saluran pembuangan darah,
- ✓ RMT darah :
 - *Screen* kasar,
 - *Screen* halus
- ✓ Saluran pembuangan kotoran lainnya (non darah),
- ✓ RMT kotoran non darah
 - a. *Screen* kasar,
 - b. *Screen* halus

Di RPHR Denpasar, darah sembelihan masuk ke dalam saluran tersendiri sehingga diperlukan RMT khusus untuk darah

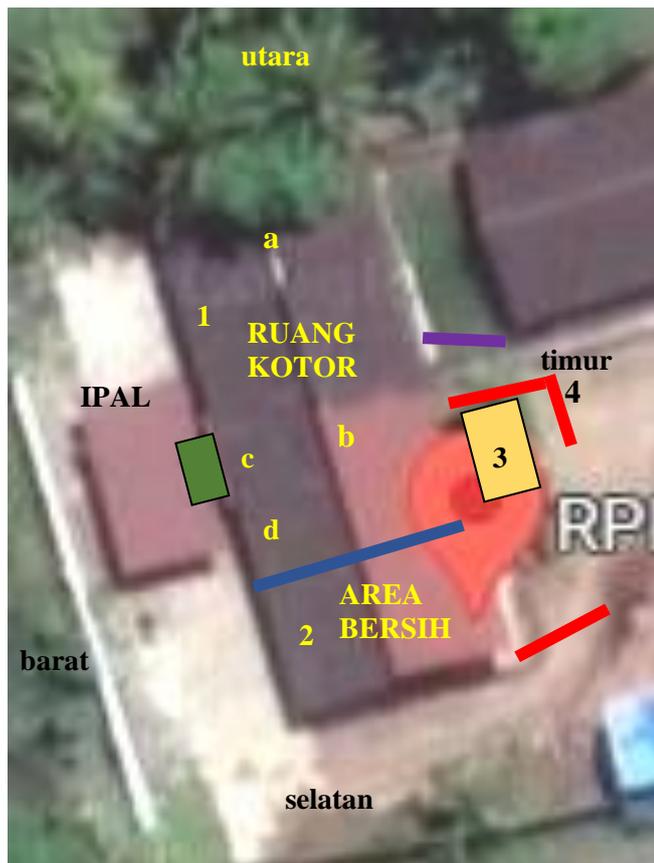
Gambar 10. Gambaran Umum Rencana Peningkatan Kapasitas bangunan Utama RPHR Lambaro.

Rencana peningkatan kapasitas bangunan utama :

1. Ruang kotor :
 - a. Ruang kotor-1 : area sembelih,
 - b. Ruang kotor-2 : pengulitan dan eviserasi,
 - c. Ruang kotor-3 : ruang jeroan hijau
 - d. Ruang kotor-4 : ruang jeroan merah
2. Ruang bersih : dibatasi secara fisik dengan ruang kotor (█)
3. Ruang pekerja
4. Benteng (█)
5. *Gangway-2*, bersifat mobile atau bisa dipindahkan (█)
